# Ammoniak i betong

Ett nytt fuktproblem?

Andreas Dagerholm, Jonas Magnusson,  
[100601]

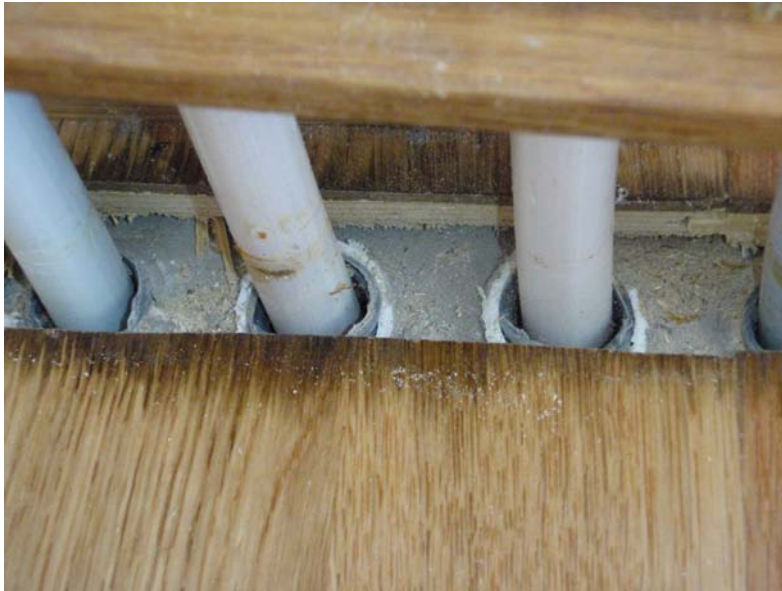
Ek innehåller stor mängd med garvämnerna, även vid namn tanniner eller polyfenoler. Anledningen till att ek mörkfärgas är att garvämnerna i ek bildar färgade föreningar. De föreningar som bildar dessa färgade föreningar har en mycket komplex struktur och sammansättning. Dessa sammansättningar kallas polymer som är föreningar som består av långa kedjor uppbyggda av mindre upprepande framställningar av kemiska föreningar.

Bild 2.1-3. Missfärgad ekparkett

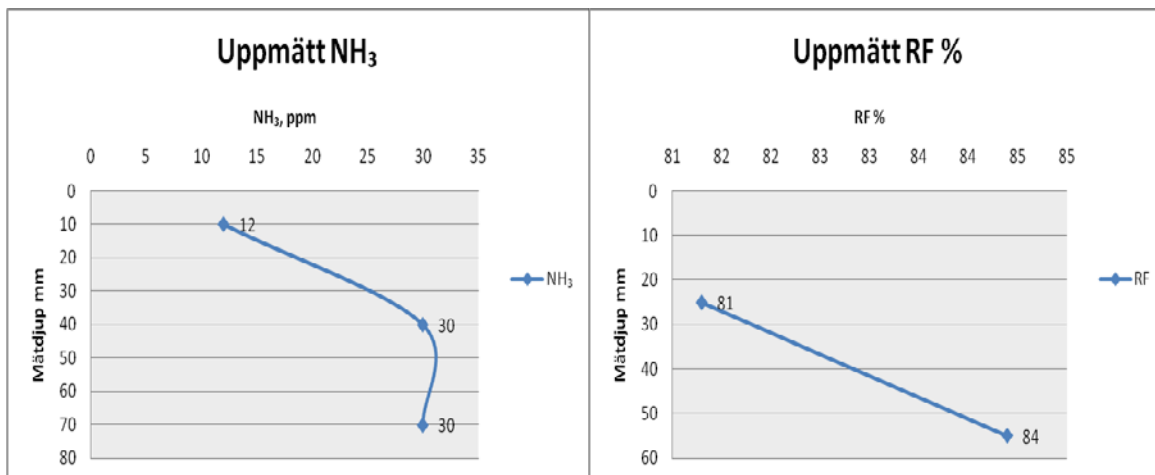
**Mätpunkt P1**

Diagram 6.1-1. Ovanstående diagram visar profiler över erhållna mätvärden för NH<sub>3</sub> respektive RF i P1 objekt 1. Blå linje mellan mätvärden visar förväntad nivå mellan mätvärdena om jämn fördelningen mellan mätpunkter förutsätts.

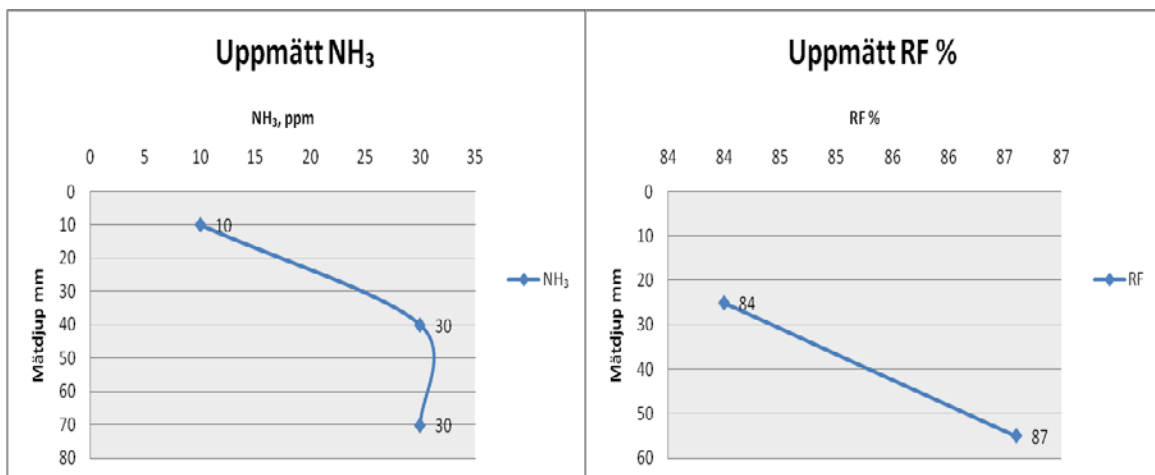
**Mätpunkt P2**

Diagram 6.1-2. Ovanstående diagram visar profiler över erhållna mätvärden för NH<sub>3</sub> respektive RF i P2 objekt 1. Blå linje mellan mätvärden visar förväntad nivå mellan mätvärdena om jämn fördelningen över tvärsnittet förutsätts.

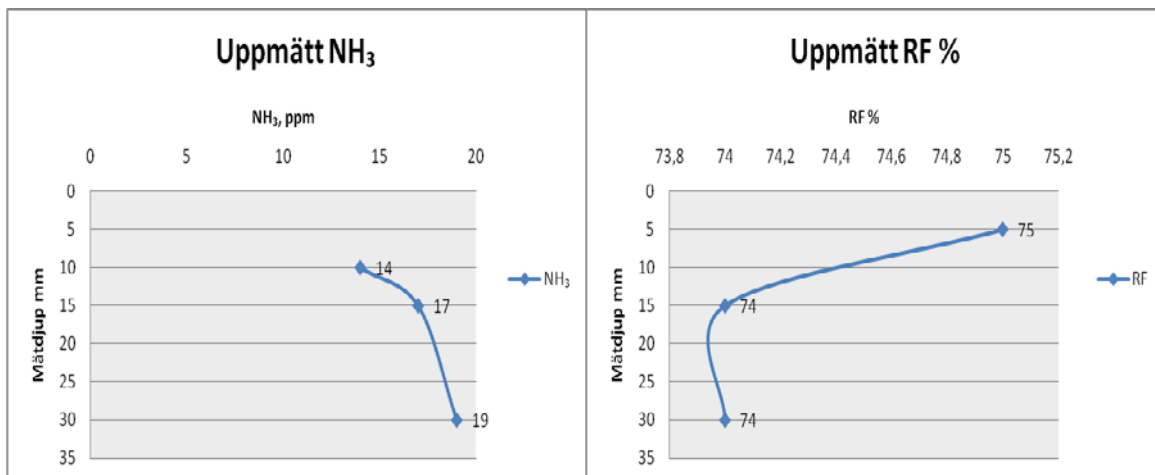
**Provpunkt 1 (Med avjämning)**

Diagram 6.1-3. Ovanstående diagram visar profiler över erhållna mätvärden för  $\text{NH}_3$  respektive RF i P1 objekt 2. Blå linje mellan mätvärden visar förväntad nivå mellan mätvärdena om jämn fördelningen över tvärsnittet förutsätts.

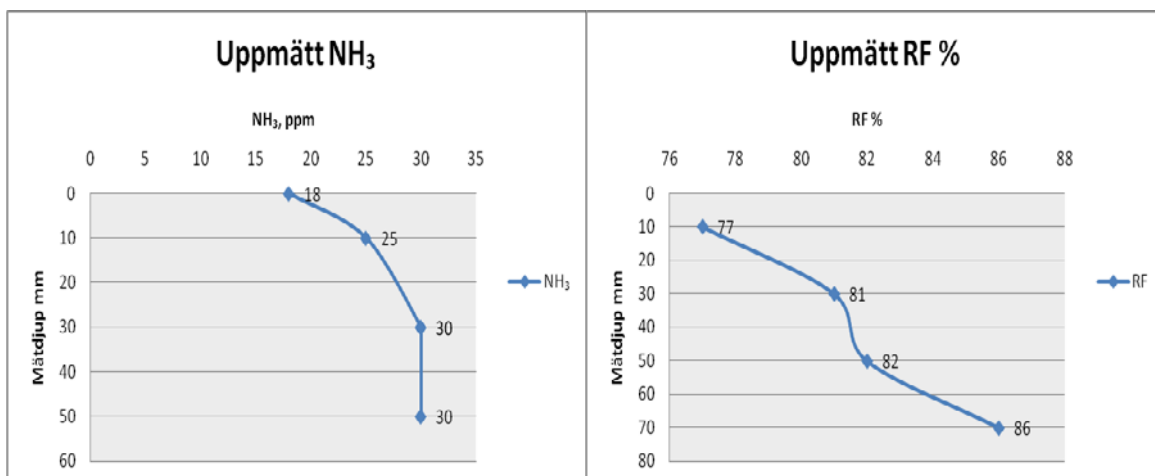
**Provpunkt 2(Ingen avjämning)**

Diagram 6.1-4. Ovanstående diagram visar profiler över erhållna mätvärden för  $\text{NH}_3$  respektive RF i P2 objekt 2. Blå linje mellan mätvärden visar förväntad nivå mellan mätvärdena om jämn fördelningen över tvärsnittet förutsätts.

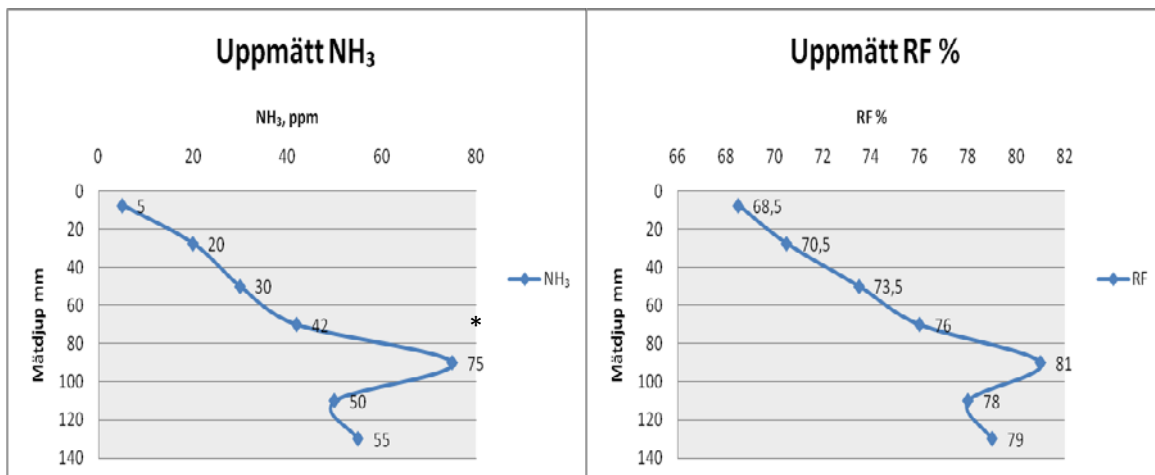
**Referenslägenhet i objekt 2 (bjälklaget under skaderapporterad lägenhet)**

Diagram 6.1-5. Ovanstående diagram visar profiler över erhållna mätvärden för NH<sub>3</sub> respektive RF i referenslägenhet objekt 2. Blå linje mellan mätvärden visar förväntad nivå mellan mätvärdena om jämn fördelningen över tvärsnittet förutsätts.

I referenslägenheten uppmättes lägre halter än i problemlägenheten, under stegljudsdämparen uppmättes 3 ppm. Vilket är var betydligt lägre jämfört med lägenheten ovanför där uppmättes 18 ppm under stegljudsdämparen. Dock visar uppmätta prover att det finns högre koncentration av ammoniak längre ner i bjälklaget. Den ammoniak halt som uppmättes vid ytan i problemlägenheten, uppmättes även i denna lägenhet. Dock uppnåddes denna halt på 20 mm djup i referenslägenhetens bjälklag.

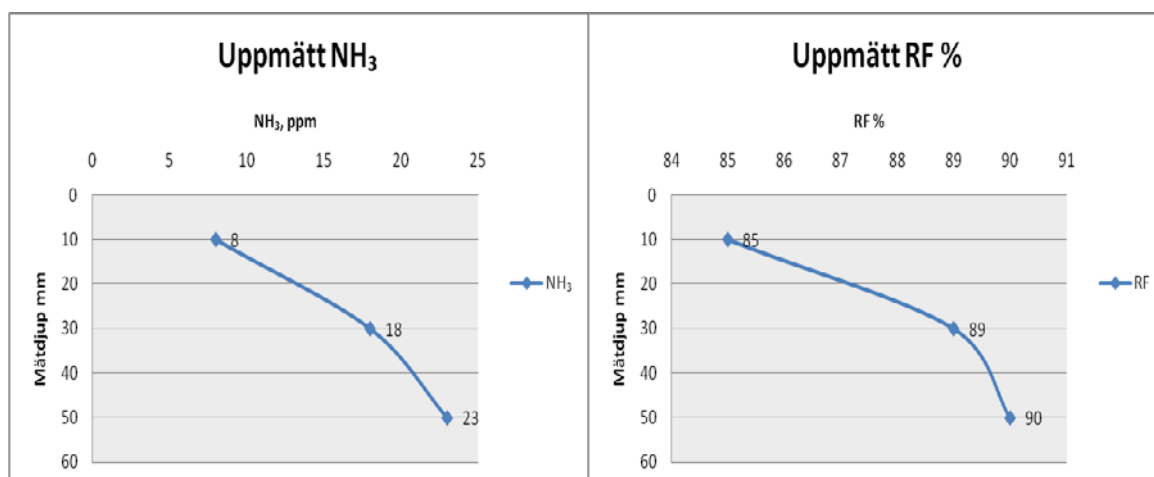
**Objekt 3, Mät punkt P1.1**

Diagram 7.1-1. Ovanstående diagram visar profiler över erhållna mätvärden för NH<sub>3</sub> respektive RF i P1, objekt 3. Blå linje mellan mätvärden visar förväntad nivå mellan mätvärdena om jämn fördelningen över tvärsnittet förutsätts.

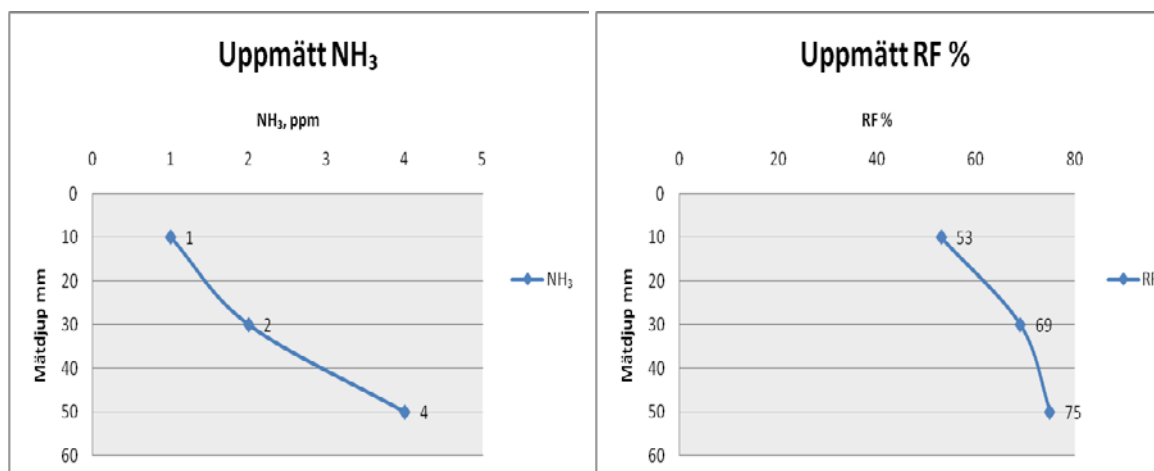
**Objekt 3, Mät punkt P2.1**

Diagram 7.1-2. Ovanstående diagram visar profiler över erhållna mätvärden för NH<sub>3</sub> respektive RF i P4, objekt 3. Streckad blå linje mellan mätvärden visar förväntad nivå mellan mätvärdena om jämn fördelningen över tvärsnittet förutsätts.

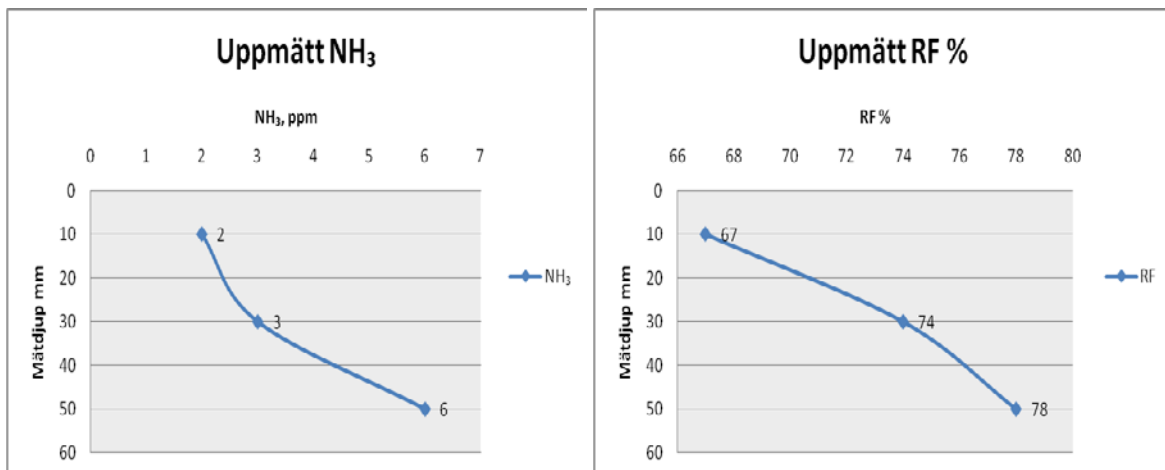
## Objekt3, P2.2

Diagram 7.1-3. Ovanstående diagram visar profiler över erhållna mätvärden för NH<sub>3</sub> respektive RF i P4, objekt 3. Streckad blå linje mellan mätvärden visar förväntad nivå mellan mätvärdena om jämn fördelningen över tvärsnittet förutsätts.

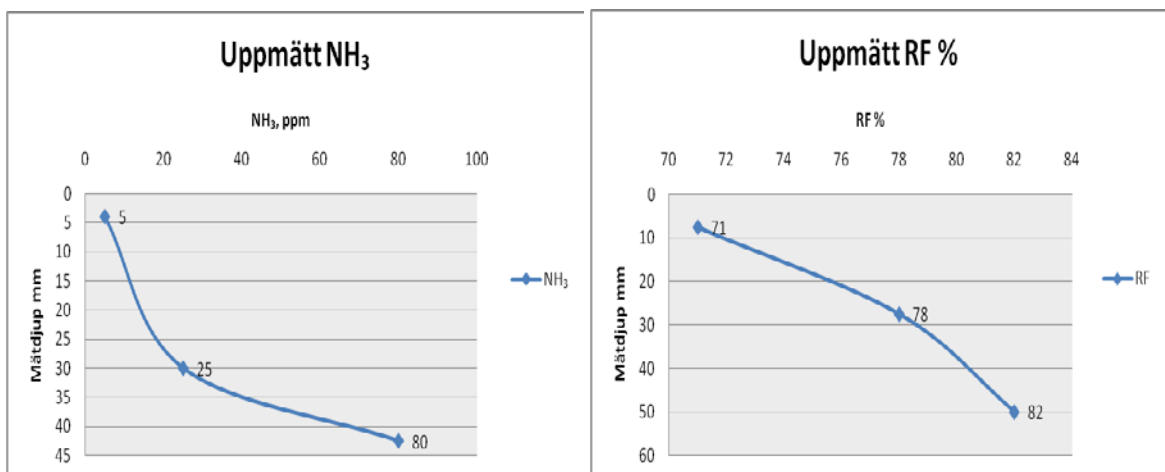
## Objekt 4

Diagram 7.1-4. Ovanstående diagram visar profiler över erhållna mätvärden för NH<sub>3</sub> respektive RF i P4, objekt 3. Streckad blå linje mellan mätvärden visar förväntad nivå mellan mätvärdena om jämn fördelningen över tvärsnittet förutsätts.

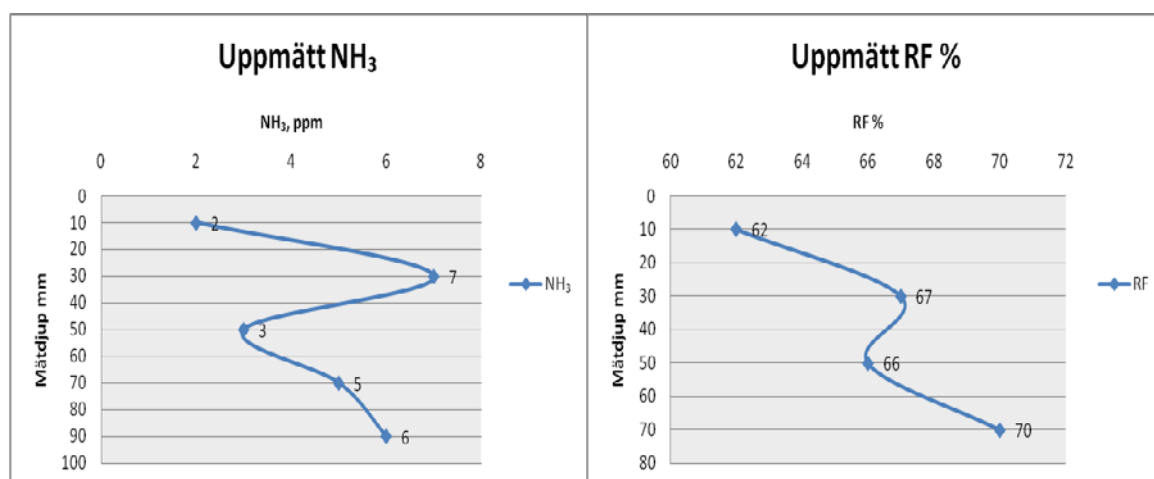
Efter att de uttagna proverna legat i jämvikt i 3 dagar i en glasbehållare utfördes jämviktsmätningar för att kontrollera koncentrationen av ammoniak genom betongprofilen. Mätningarna utfördes med reagensrör med skalan 2-30 ppm. Resultatet visar att ammoniak förekommer djupt ner i plattan. Vid jämförelse med relativa fuktigheten i betongen kan det konstateras att koncentrationen ökar med djupet och därmed den relativa fuktigheten (diagram 7.2-1).

Diagram 7.2-1. Ovanstående diagram visar profiler över erhållna mätvärden för NH<sub>3</sub> respektive RF i mätpunkt P2. Blå linje mellan mätvärden visar förväntad nivå mellan mätvärdena om jämn fördelningen över tvärsnittet förutsätts.

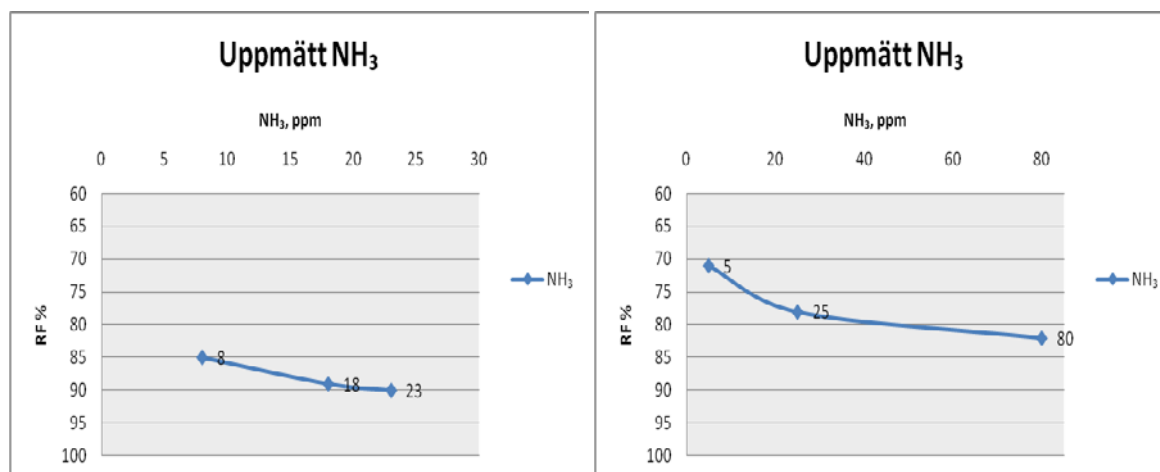
Studerat förhållandet mellan RF och ammoniak ser man ofta att det sker en förändring av koncentrationerna vid omkring 80-90 % RF (diagram 10.1-1). Vidare i diagram 10.1-2 kan man antyda att avklingningen jämnar ut sig när man går under 80 % RF. Troligtvis har kapillärtransporten mer eller mindre upphört vid dessa fuktnivåer och transporten via diffusion sker mycket långsamt.

Diagram 10.1-1 Diagrammen visar förhållandet mellan NH<sub>3</sub> och RF samt NH<sub>3</sub>profilen genom betongprofilen i objekt 4.

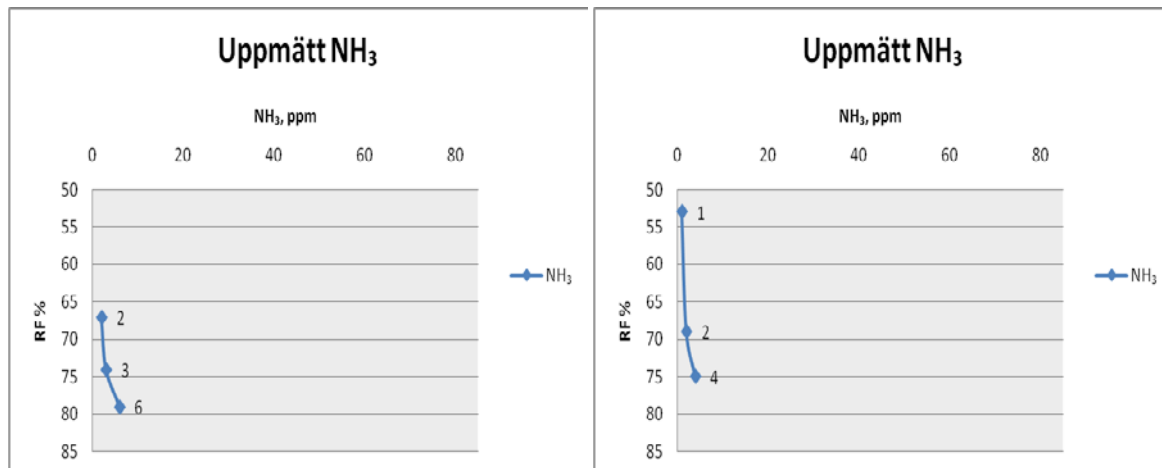
Diagram 10.1-2 Diagramen visar förhållandet mellan NH<sub>3</sub> och RF samt NH<sub>3</sub> profilen genom betongprofilen i objekt 3.
