Examensarbete 15 hp  
Juni 2020

# Parallelltak med mekanisk ventilation

En jämförelse mellan mekanisk och naturlig  
ventilation

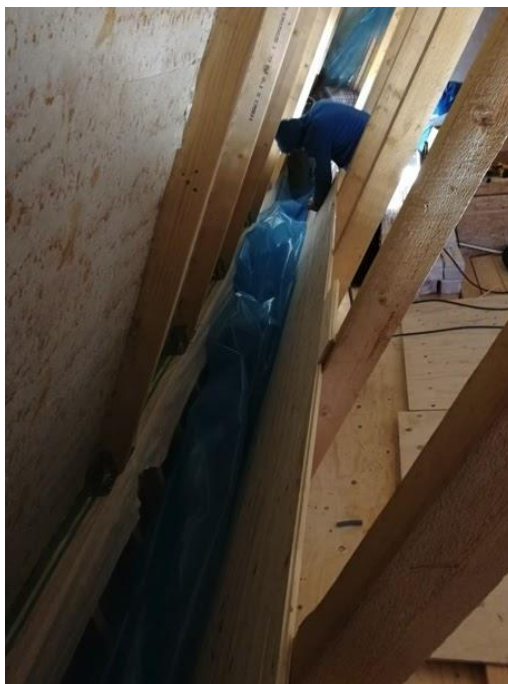
Figur 4.3. Visar utrymmet mellan takstolarna i Skeppet innan utrymmet fylldes med lösull.

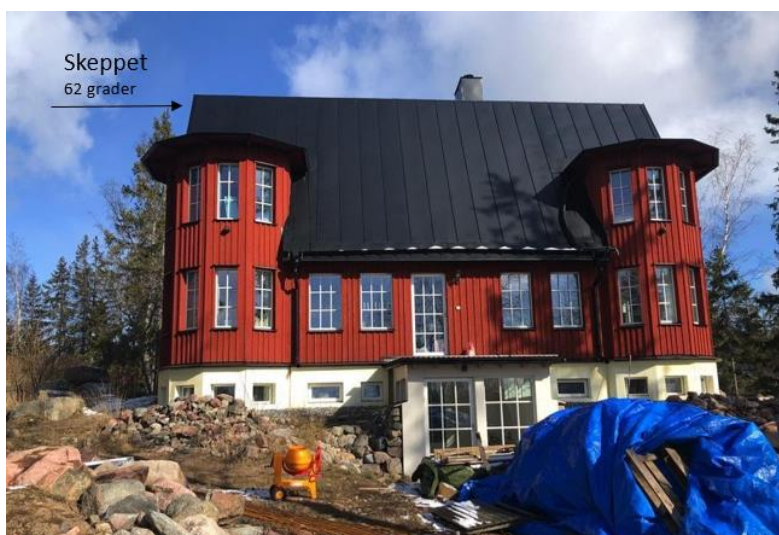
Figur 4.4 visar det studerade objektet i söderläge. Figuren visar “Skeppet” som har en taklutning på 62 grader och med en isolertjocklek på 485 mm. Figuren visar även två torn, men dessa behandlas inte i rapporten.

Figur 4.4. Visar det studerade objektet i söderläge mot Skeppet.

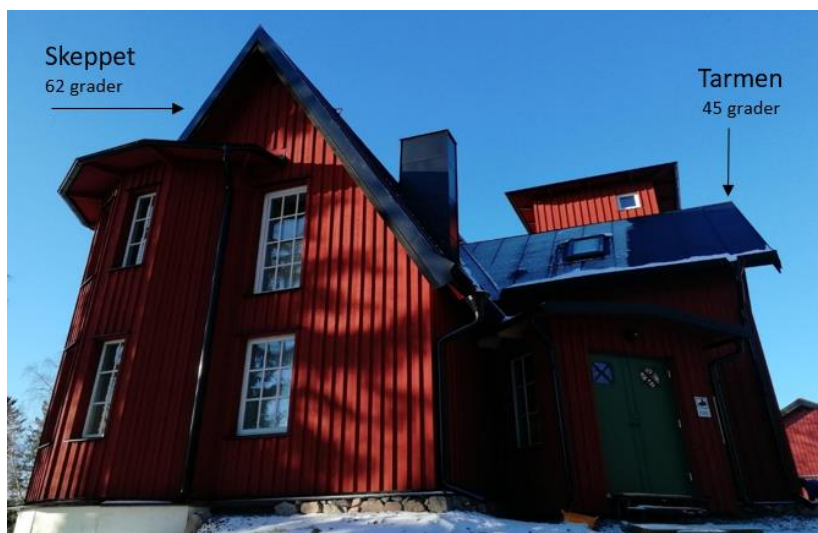
Figur 4.5 visar det studerade objektet i östlig riktning och visar både “Skeppet” och “Tarmen”. “Tarmen” har en taklutning på 45 grader och en isolertjocklek på 380 mm som går vinkelrätt mot “Skeppet”.

Figur 4.5. Visar det studerade objektet i östlig riktning. Skeppet är det brantare taket i figuren. Taket som går vinkelrätt från Skeppet är Tarmen.

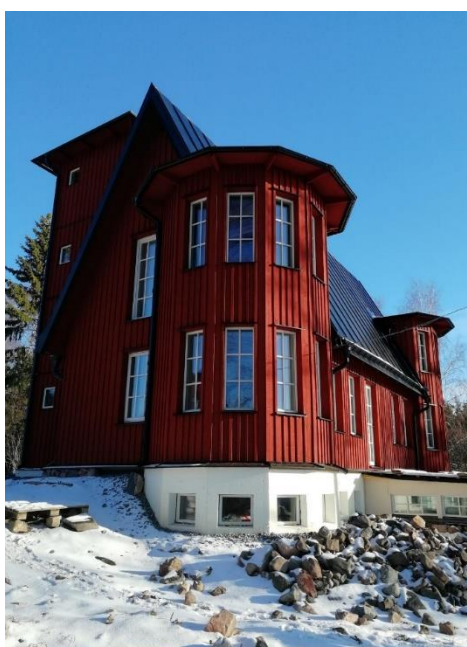
Figur 4.6 visar det studerade objektet i västlig riktning. Notera att samtliga torn på byggnaden går att urskilja i Figur 4.6, men kommer inte behandlas i rapporten.

Figur 4.6. Visar det studerade objektet i västlig riktning. Det brantare taket i figuren är Skeppet.

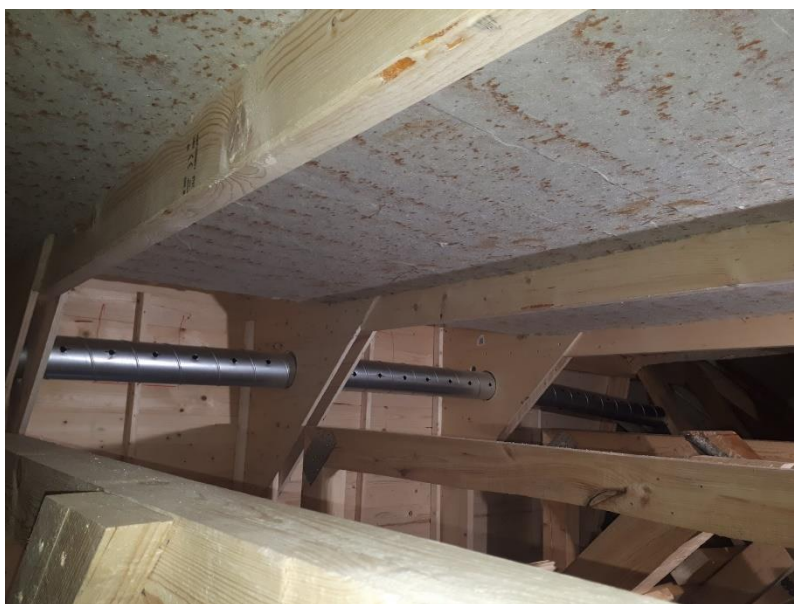
*Figur 4.9. Visar det perforerade spirorör som löper inne i kallvindsutrymmet längs mednocken med utlopp för mekanisk ventilationen i respektive luftspalt mellan takstolarna.*

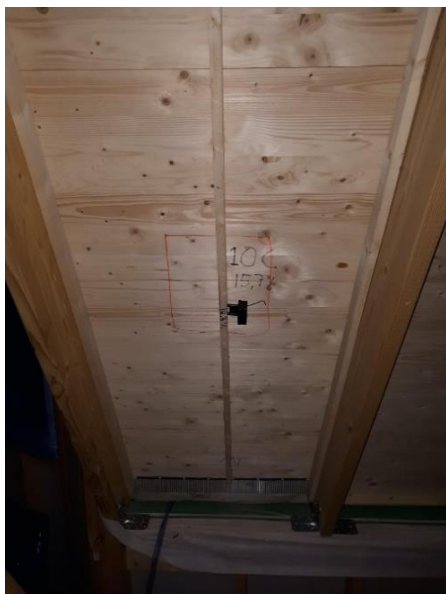
*Figur 4.12. Exempel på mätpunkt i läkt en meter över takfot orienterad mot söder.*

Respektive logger har innan påbörjad studie samlat data i läkt och råspont i luftspalten och omgivande klimat under en tidsperiod på cirka 16 månader. Mätpunkter orienterade mot ett väderstreck har en logger monterad i läkt, en meter över takfoten, se Figur 4.12. Mätpunkter i taknock har en logger monterade mot råsponten, se Figur 4.13.

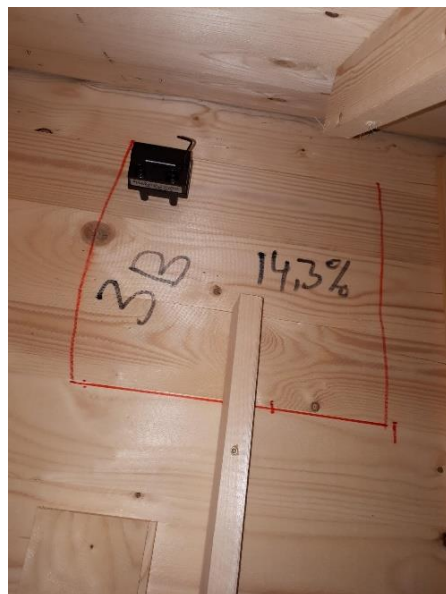
*Figur 4.13. Exempel på mätpunkt i råspont i taknock.*
