# Tyst inkräktare i skolkällaren

# Smart betong – ny metod avslöjar fuktrisken i tid

## Blekning av KL-trä - blir som nytt igen!

# Från totalbrand till totalkontroll

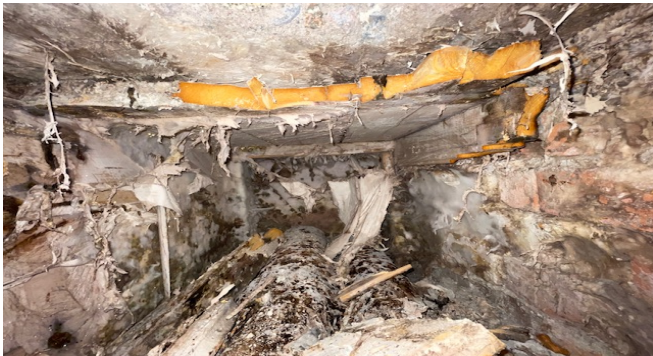
Misstänkt svamptillväxt upptäcks i ett av arkivrummen på Withalaskolan i Vetlanda. En analys av materialprovet visar att byggnaden angripits av rötsvampen *Serpula lacrymans*, mer känd som äkta hussvamp. Polygon kallas in som experter för skadehantering av den aggressiva svampen.

Skolbyggnaden som drabbats uppfördes 1904 och renoverades under 2021. Då revs den gamla torpargrunden ut och ersattes med platta på mark. Men vissa delar av golvet kring arkivrummet sparades och det var i detta område svampen hade bildat tydliga fruktkroppar. Här fanns nämligen alla förutsättningar för tillväxt: kvarlämnat trä, fukt, kalkputs och miljö med minimal luftström.

“Praxis är att först riva angripet material plus en meter från synliga angrepp. En noggrann rivning av angripet område är viktig och det moment som kan vara mest tidskrävande i saneringsprocessen”, förklarar Andreas. “Nästa steg är värmebehandling då svampen dör vid 55 grader celsius. Det angränsande materialet besprutas sedan med ett så miljövänligt bekämpningsmedel som möjligt”, förklarar Andreas.

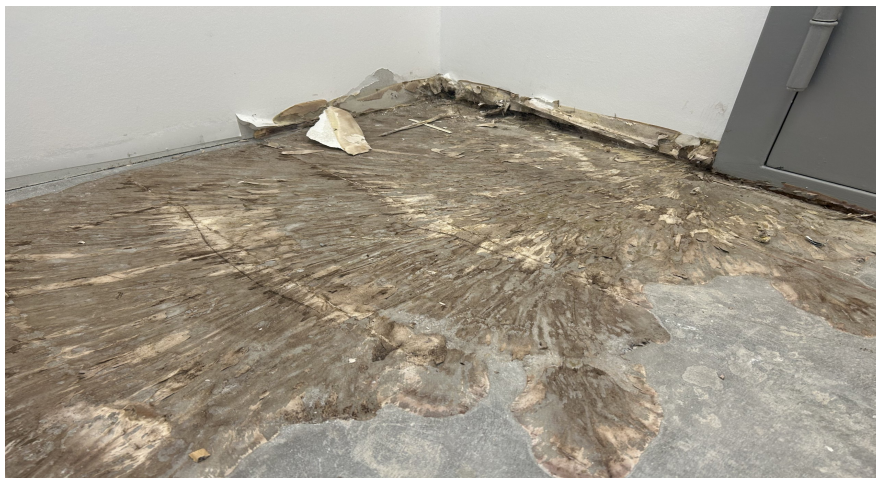
“Cirka 30 värmemattor och 20 värmestavar har använts på betong och tegel för att riktigt bränna ut svampen. Tegelväggen är hela 70 cm tjock så för att försäkra oss om att det verkligen är 55 grader celsius rakt igenom har vi placerat värme på ena sidan väggen och vår egenutvecklade sensor **Polywise** på andra sidan. Detta säkerställer att vi får exakt den värme som krävs för en lyckad sanering”, förklarar han.

Efter uppnådd värme får ytorna svalna för att sen behandlas med ett svampdödande medel vid två tillfällen. Därefter täcks ytan med en slamkaka av stenmjöl för att förhindra framtida svampangrepp. En sista behandling med medlet sker innan återuppbyggnad av utrymmena kan ske igen.

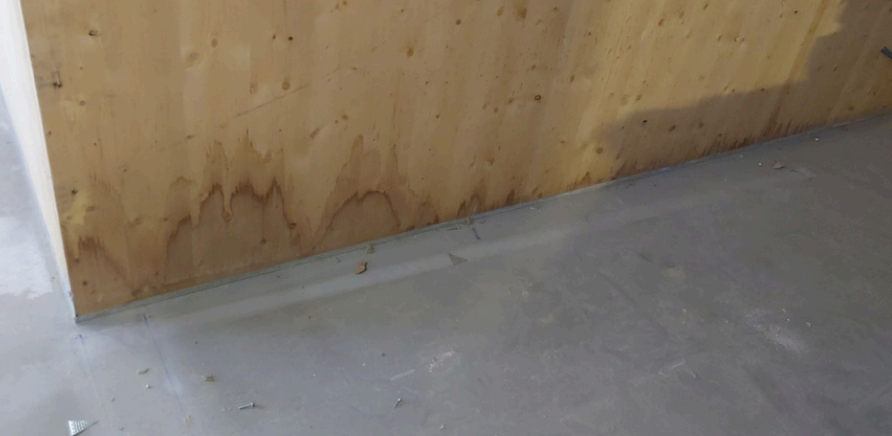
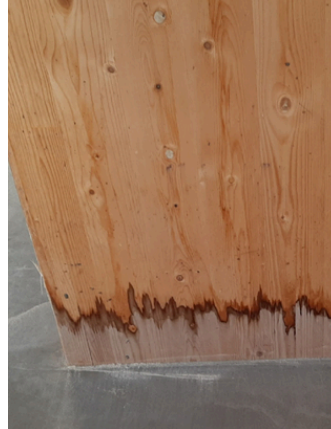
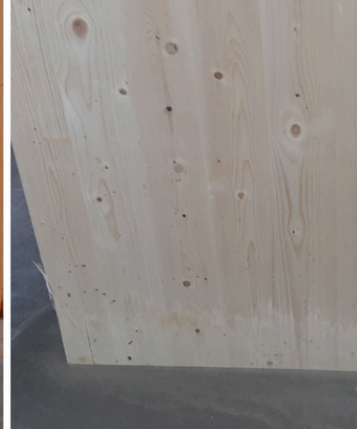
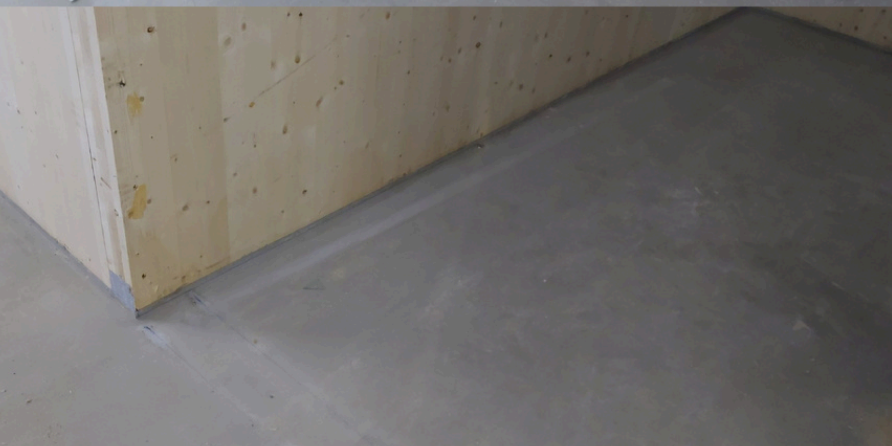
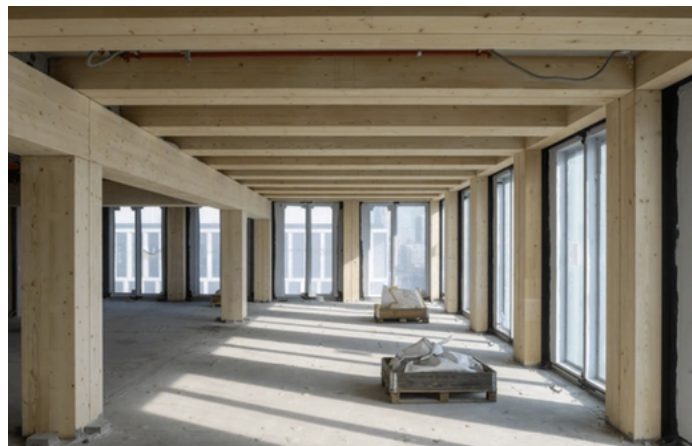
**KL-trä används i allt högre grad vid nyproduktion och ofta lämnas panelerna synliga i den färdiga byggnaden. Under byggtiden utsätts dock träet för väderpåverkan, vilket kan leda till smuts och missfärgningar som påverkar det slutgiltiga utseendet. Polygon erbjuder en skonsam och effektiv behandling som återställer missfärgat KL-trä till sitt ursprungliga utseende – som nytt igen!**

Polygon utför en kemisk behandling av missfärgade ytor för att skapa en estetisk förändring. Metoden tar hänsyn till miljön och vi använder de mest effektiva preparaten. Behandlingen innefattar sprutapplicering av våra preparat och kan vid behov kompletteras med mekanisk borstning.

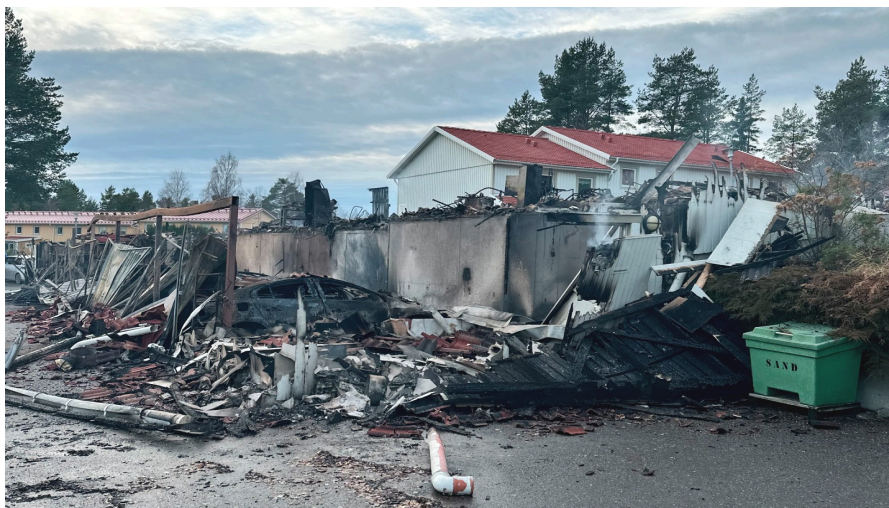
En kraftig brand bröt ut efter att en elbil fattat eld i Granloholm, Sundsvall. Totalt förstördes nio garage, flera bilar, motorcyklar och 14 förråd. Polygon kallas till platsen för en snabb saneringsinsats, men blir efter ett byggmöte istället även helhetsentreprenör för skadan - från brandsanering till återuppbyggnad.

“Arbetet med att få undan bråte och brandrester började. Containerar ställdes snabbt upp för att sortera och forsla bort brandavfall till godkända deponier. Ytorna måste ju vara rena innan sanering av plattan kunde ske. Fyra tekniker kämpade i kylan för att hinna före det annalkande snöfallet, vilket kunde försvåra både arbete
