# Detektivarbete löser radonutmaning på Solna Stadshus

## Globalt erfarenhetsutbyte ger kostnadseffektiva metoder

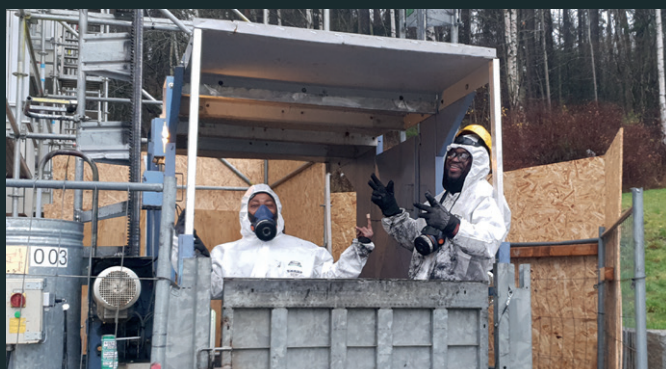
## Ny metod stenmaterial

- En vägg på 7 kvm rollas på 10 minuter
- Lämnas att torka i 2 dagar
- Tar 10 minuter att dra bort likt en ansiktsmask
- Inga restprodukter

“En av metoderna innefattar en ny typ av primer”, klagör Alexi. “Den penslas, rollas eller sprayas enkelt på stenmaterial som ska saneras, exempelvis betong och puts. Då medlet stelnar kapslar det in damm och sot ända ner i materialets minsta por”, berättar han. “Efter två dagar kan medlet dras bort från underlaget likt en ansiktsmask och då följer all smuts från materialet med. Metoden är mycket lätt att hantera och är skonsamt mot underlaget”, fortsätter Alexi. “Behovet av återställning minskar, vilket såklart är kostnadseffektivt”.

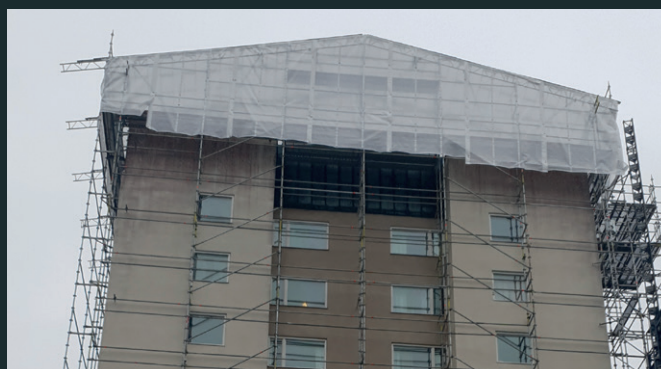
## Bränna och slipa stenmaterial

- Slipa och tvätta en vägg på 7 kvm tar ca 4 timmar
- Mer restprodukter än ovanstående produkt
