EXAMENSARBETE INOM BYGGTEKNIK OCH DESIGN,  
GRUNDNIVÅ, 15 HP  
*STOCKHOLM, SVERIGE 2020*

# **Konsekvenser av vattenskador i bostadskök**

En undersökning av orsaker, förebyggande  
åtgärder, kostnader samt miljöbelastning av  
vattenskador i bostadskök

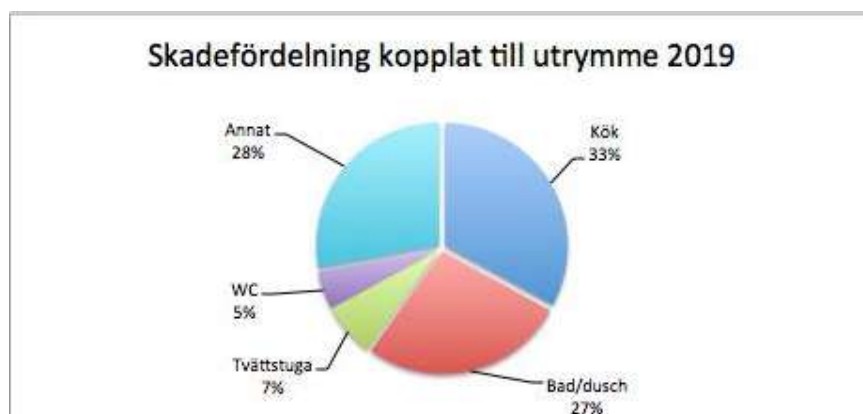
Figur 2, Skadefördelning av skador orsakade i olika utrymmen 2019. Statistik hämtat från *Vattenskadeundersökningen 2019*.

Skadestatistiken av vattenskador för 2019 presenterar att 33% av alla skador uppstod i Kök; 28% i annat utrymme till exempel förrådsrum, pannrum, eller bostadsrum; 27% i bad/dusch; 7% i tvättstuga; 5% i WC. Under 2019 var kök det utrymme som stod för störst andel rapporterade skador, skadefördelningen presenteras i *Figur 2*.

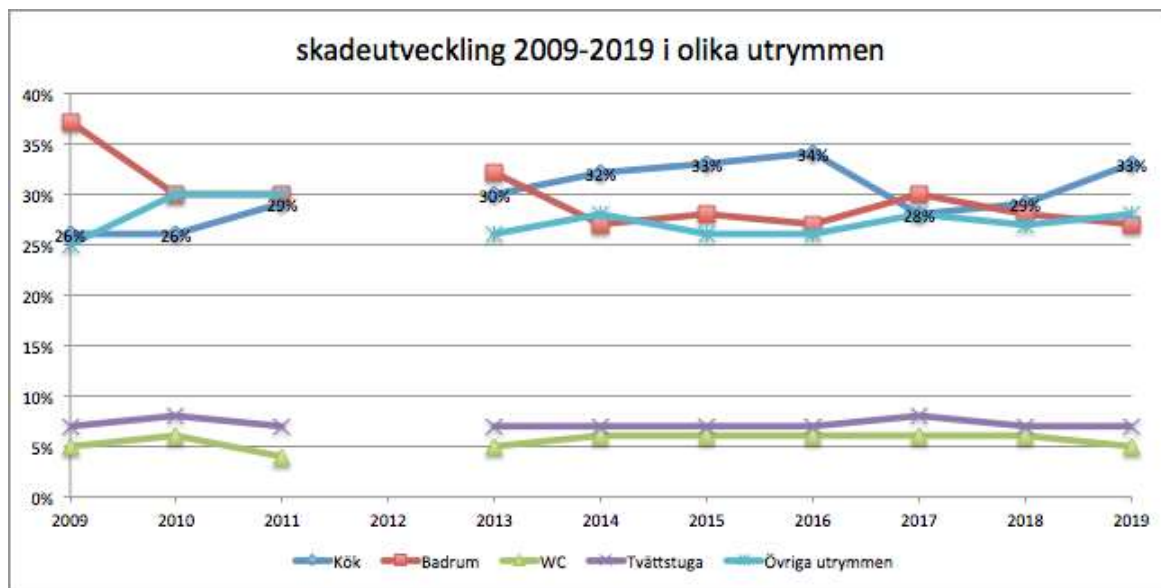
Figur 3, Visar historisk skadeutveckling i dem olika utrymmena mellan 2009–2019. Statistik hämtat från Vattenskadeundersökningen 2009-Vattenskadeundersökningen 2019. Vattenskadeundersökning för 2012 uteblev på grund av bristande material.

Undersöker man skadeutvecklingen de senaste tio åren kan man se att andelen skador i kök har en positiv trend, medan trendutvecklingen i badrum har varit avtagande. Utvecklingen för de övriga utrymmena har varit någorlunda stabil, vilket *Figur 3* nedan visar. En förklaring till att andelen skador i kök ökar kan vara att fler brukare installerar fler tekniska vattenanslutna produkter i sina kök vilket presenteras på sida 40 och sida 72 i Boverkets rapport *Kartläggning av fel, brister och skador inom byggsektorn* (Boverket, 2018). Samtidigt har andelen vattenskador i badrum minskat, vilket Sweco konstaterade i en underlagsrapport i Boverkets rapport *Kartläggning av fel, brister och skador inom byggsektorn* (Boverket, 2018), Bilaga IV sida 23 *Sammanställning av tillgänglig statistik av byggsador*.

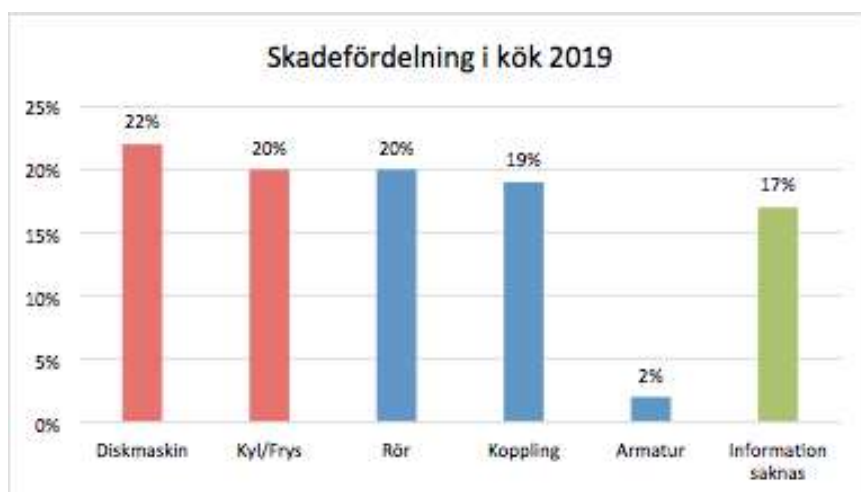
Figur 4, Skadefördelning i kök 2019. Statistik hämtat från Vattenskadeundersökningen 2019.

För 2019 så stod diskmaskinen för flest skador i kök med 22%; följt av kyl- och frysskåp samt rör som står för 20% vardera; koppling 19%; armatur 2%. Utrustning står därmed för ca 42% av de skador som presenteras i kök och ledningssystemen för 41% av skadorna. Detta kan jämföras med skadefördelningen totalt där utrustning står för 25% och ledningssystem för 58% av skadorna, vilket presenteras i *Figur 10*. En förklaring till att utrustning står för så hög andel av skadorna i kök i förhållande till byggnadens andra utrymmen, är att kök har fler vattenanslutna enheter och att dessa ökat de senaste åren. Det saknas dock information för återstående 17%.

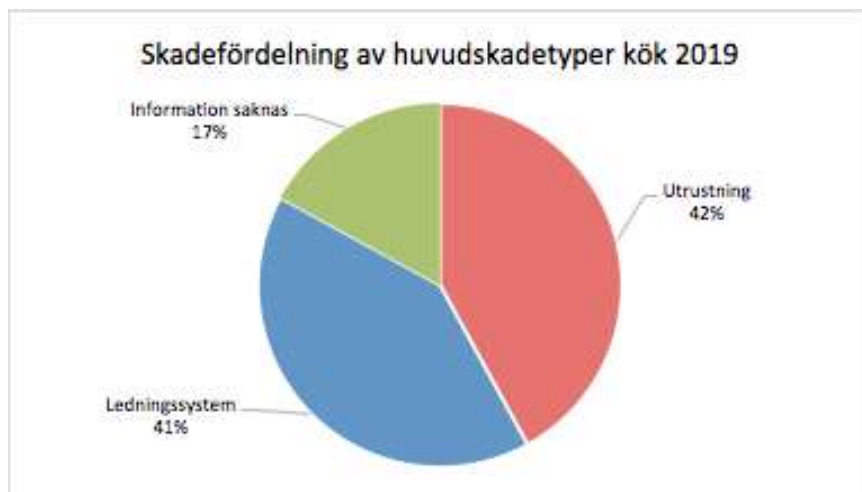
Figur 5, Skadefördelning av huvudskadetyper kök 2019. Statistik hämtat från *Vattenskadeundersökningen 2019*.

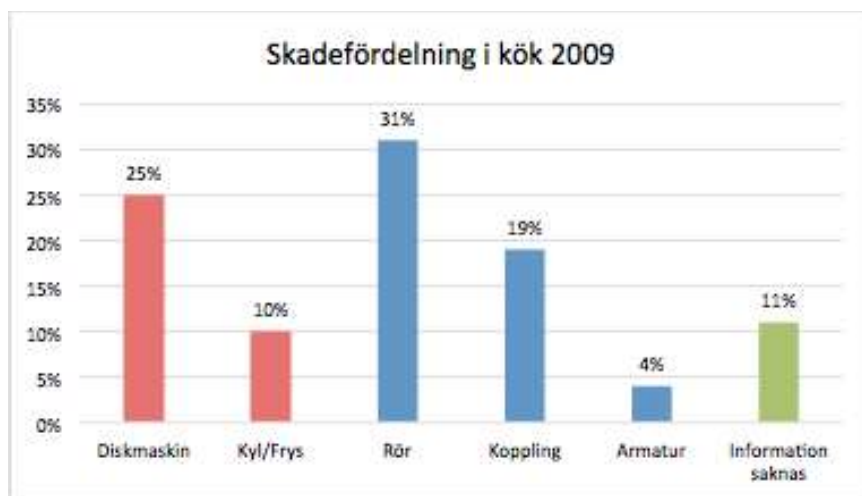
Figur 6, Skadefördelningen i kök 2009. Statistik hämtat från *Vattenskadeundersökningen 2009*.

Skadefördelningen i kök 2009 som presenteras i *Vattenskadeundersökningen 2009*<sup>13</sup> (Vattenskadecentrum, 2010), så var främsta skadeorsaken rör som stod för 31% av skadorna; följt av diskmaskin 25%; koppling 19%; kyl- och frysskåp 10%; och armatur 4%. Utrustning stod för ca 35% av skadorna och ledningssystem för ca 54 %. Information saknas för återstående 11%.

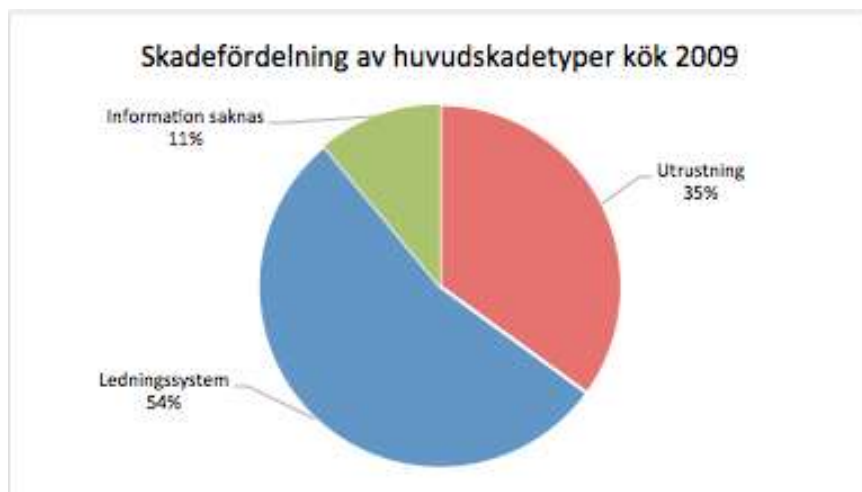
Figur 7, Skadefördelningen av huvudskadetyper kök 2009. Statistik hämtat från *Vattenskadeundersökningen 2009*.

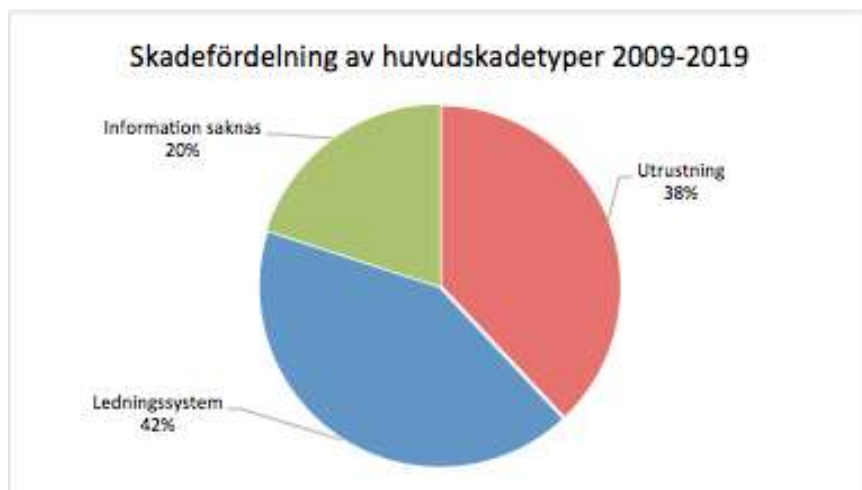
Figur 8, Skadefördelning av huvudskadetyper kök 2009–2019. Statistik hämtat från *Vattenskadeundersökningen 2019*.

Skadefördelningen i kök mellan 2009 och 2019 baseras på databasens 80 228 skador. Mellan 2009 och 2019 stod rör för flest skador med 26%; följt av diskmaskinen 23%; kyl- och frysskåp 15%; koppling 13%; och armatur 3%. Sammanlagt stod utrustning för 42% och ledningssystem för 38% av skadorna. Det går att notera att andelen av skadevållande utrustning har ökat en aning. Det saknas information för återstående 20% som inte har presenterats.

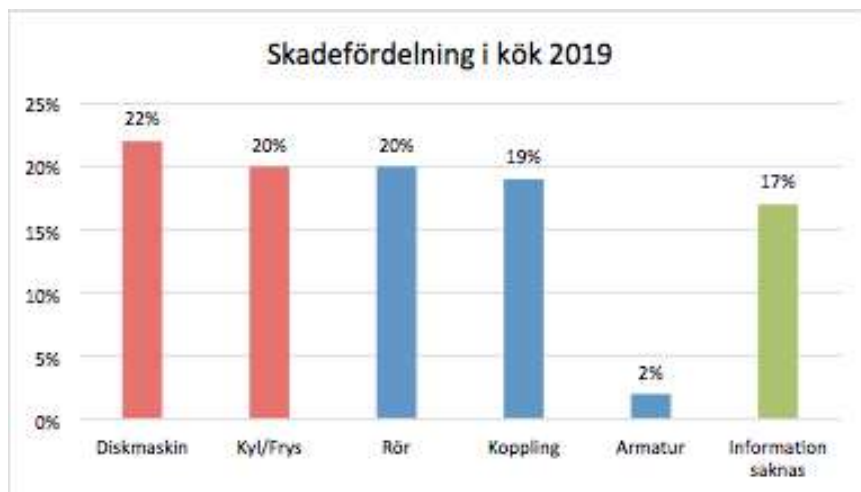
Figur 9, Skadefördelningen i kök 2009–2019. Statistik hämtat från *Vattenskadeundersökningen 2019*.

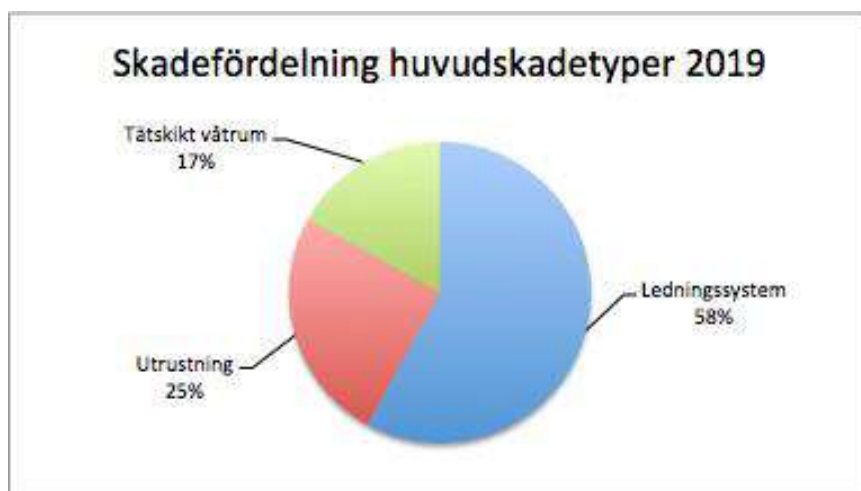
Figur 10, Skadefördelningen mellan de olika huvudskadetyperna för 2019. Statistik hämtat från *Vattenskadeundersökningen 2019*.

Som *Figur 10* visar så var huvudskadetyperna för 2019 fördelade över 58% orsakade av ledningssystem, 25% av utrustning och 17% av tätskikt i våtrum.

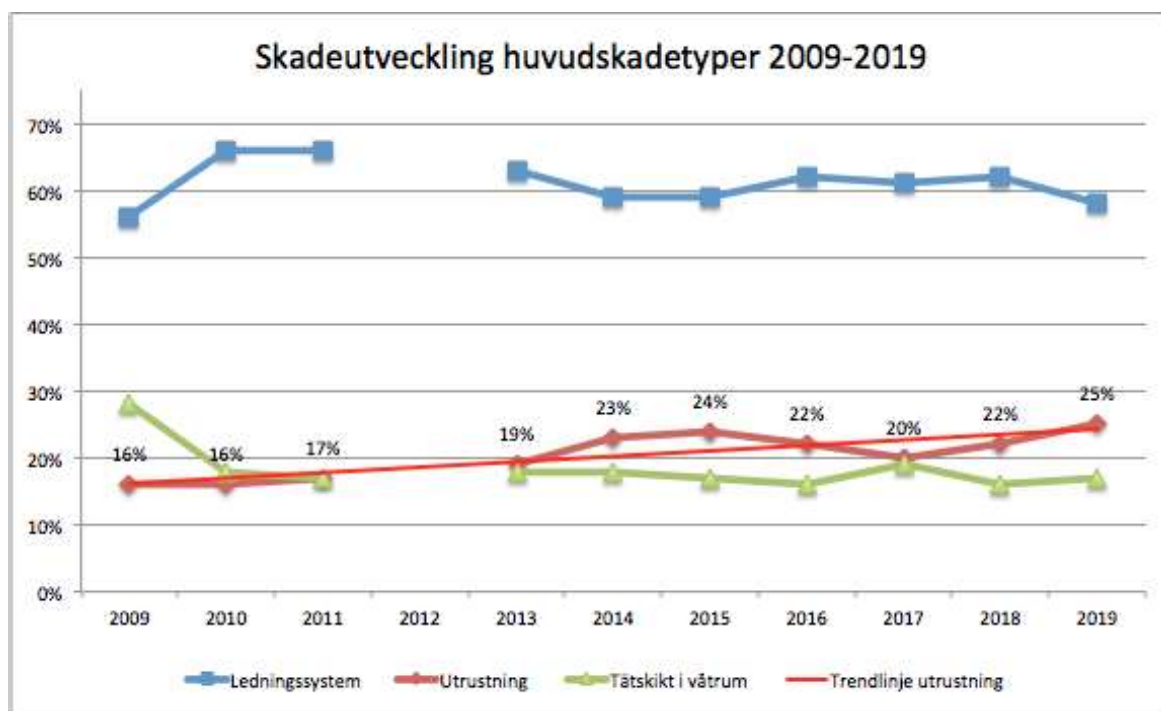
Figur 11, Utveckling huvudskadetyper 2009–2019. Statistik hämtat från *Vattenskadeundersökningen 2009-Vattenskadeundersökningen 2019*. Vattenskadeundersökning för 2012 uteblev på grund av bristande material.

Granskar man skadeutvecklingen mellan 2009–2019, som visas i *Figur 11* nedan, så går det att fastställa en tilltagande trend för andelen skador orsakade av utrustning. En förklaring till detta kan vara att de moderna hushållen har fler vattenanslutna produkter, framför allt i köken. Exempel på vattenansluten utrustning som har ökat är, kyl/frys med inbyggd ismaskin och tapp för kylt vatten, kaffemaskiner och ugnar med ångfunktion.

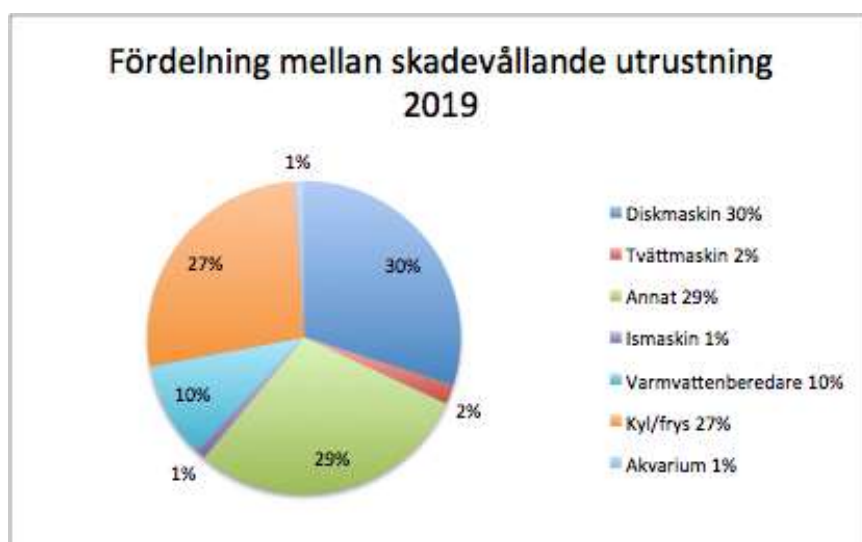
Figur 12, Fördelning mellan skadevållande utrustning. Statistik hämtat från Vattenskadeundersökningen 2019.

Av skadeorsakande utrustning stod diskmaskiner för 30%; annat 29%; kyl- och frysskåp 27%; varmvattenberedare 10%; följt av ismaskin och akvarium som stod för 1% vardera, vilket presenteras av cirkeldiagrammet i *Figur 12*. Av utrustningen vi kan hitta i kök finns diskmaskin, kyl/frys, ismaskin och varmvattenberedare. Dessa utgör ca 68% av skadedrabbad utrustning. Det går även att konstatera från statistiken att diskmaskinen leder till 15 gånger fler skador än tvättmaskinen. En förklaring till detta kan vara att tvättmaskinen oftast är placerad i en tvättstuga som har bättre skadeförebyggande åtgärder till följd av hårdare funktionskrav enligt BBR, specifikt då vattentätt golvsikt tas upp i *BBR 6:533I* samt golvbrunn i *BBR 6:64I*. Detta medför att eventuellt läckage från en tvättmaskin förebyggs och därav inte leder till en skada som fångas upp i skadestatistiken.

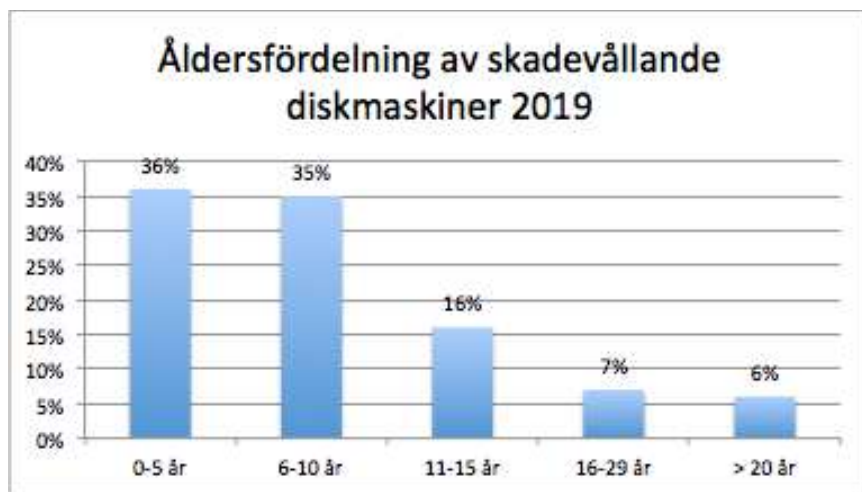
Figur 13, Åldersfördelning av skadevållande diskmaskiner. Statistik hämtat från Vattenskadeundersökningen 2019.

Av de skadedrabbade diskmaskinerna var 70% av dessa 10 år eller yngre, och de vanligaste skadeorsakerna var fel på maskin och slang som båda utgjorde 50% vardera.

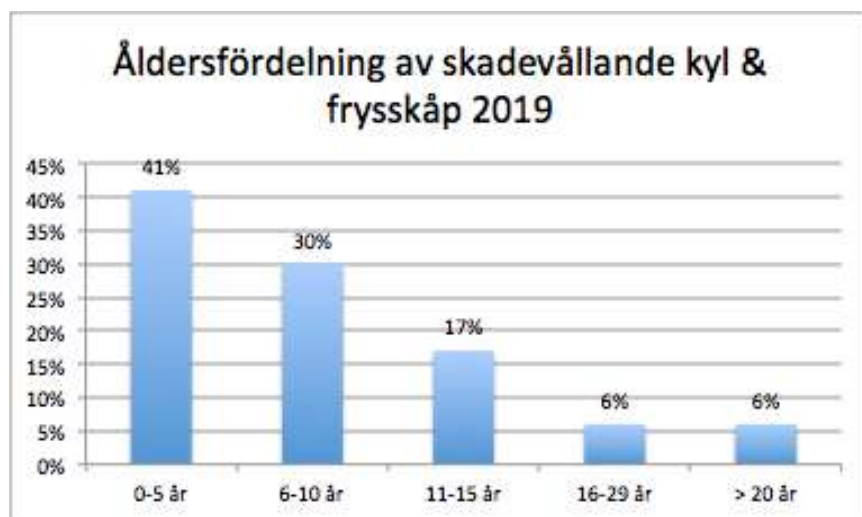
Figur 14, Åldersfördelning av skadevällande kyl & frysskåp 2019. Statistik hämtat från *Vattenskadeundersökningen 2019*.

Likt statistiken för diskmaskin så går det att härleda cirka 70% av skadorna från kyl- och frysskåp till utrustning som är 10 år eller yngre, vilket tydliggörs i *Figur 14*. En förklaring kan vara att det framförallt är de nyare kyl- och frysskåpen som har inbyggd ismaskin och/eller tappkran för kylt dricksvatten (Tekniska museet, 2019), medan de äldre kyl- och frysskåp saknar dessa funktioner.

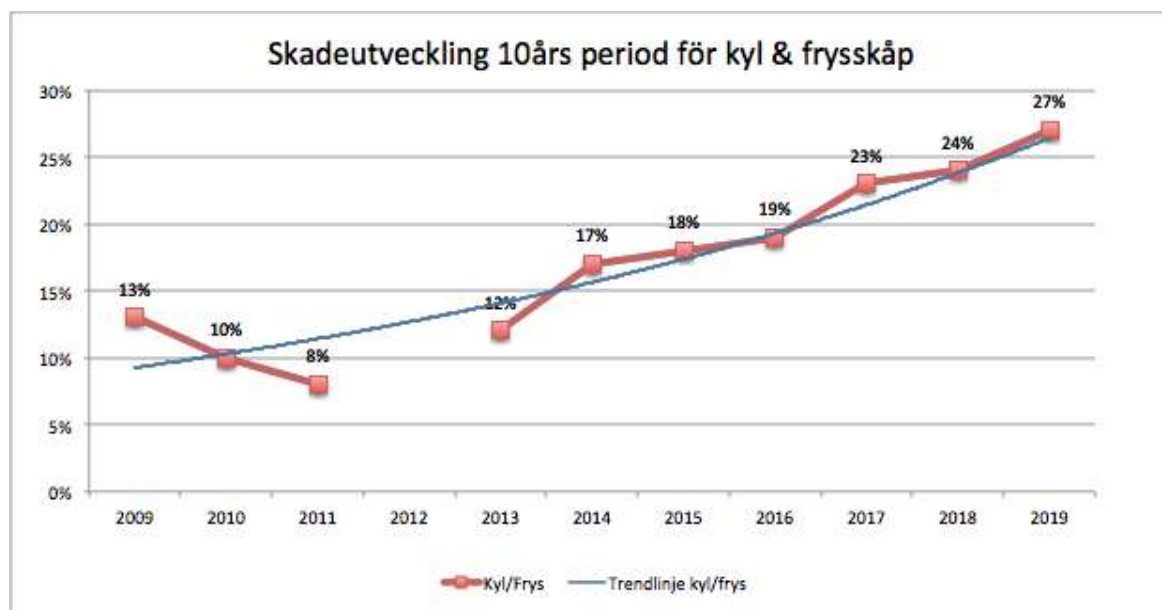
Figur 15, Skadeutveckling 10 års period för kyl/frys. Statistik hämtat från *Vattenskadeundersökningen 2009-Vattenskadeundersökningen 2019*. Vattenskadeundersökning för 2012 uteblev på grund av bristande material.

Det går även konstatera att skadeutvecklingen över en 10 års period för kyl- och frysskåp har haft en konstant ökning vilket skulle kunna bekräfta förklaringen. Detta presenteras i *Figur 15*.

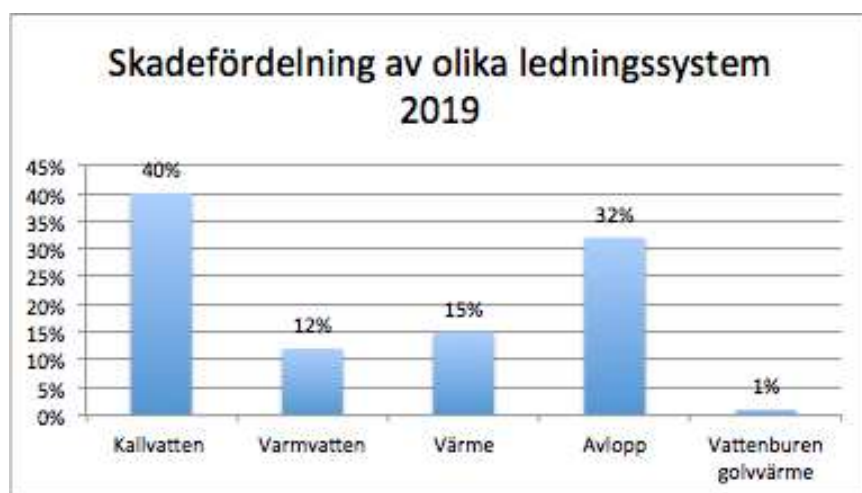
Figur 16, Skadefördelningen av olika ledningssystem. Statistik hämtat från *Vattenskadeundersökningen 2019*.

I *Figur 16* så presenteras skador orsakade av ledningssystem 2019, där drygt 40% av alla skador kan härledas till kallvattenledningar; följt av avlopp 32%; värme 15%; varmvattenledningar 12%; och golvburen golvvärme 1%. Att andelen skador orsakade av kallvattenledningar är 3,3 gånger större än varmvattenledningar kan förklaras av att det finns fler kallvattenledningar än varmvattenledningar och att större delen av utrustningen använder sig av kallvattenledningar. Utrustningen kan även på egen hand värma upp vatten till önskad temperatur.

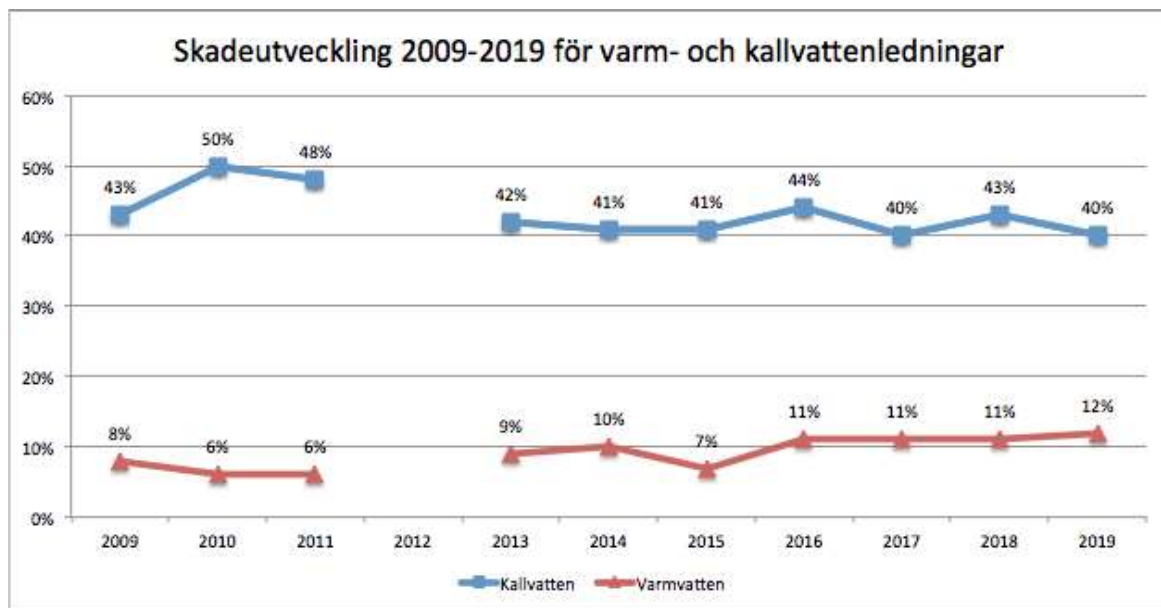
Figur 17, Skadeutveckling 2009–2019 för varm- och kallvattenledningar. Statistik hämtat från *Vattenskadeundersökningen 2009-Vattenskadeundersökningen 2019*. Vattenskadeundersökning för 2012 uteblev på grund av bristande material.

De senaste tio åren har andelen skador orsakade av varmvattenledningar ökat en aning medan andelen skador orsakade av kallvattenledningar har minskat marginellt, detta syns i *Figur 17*.

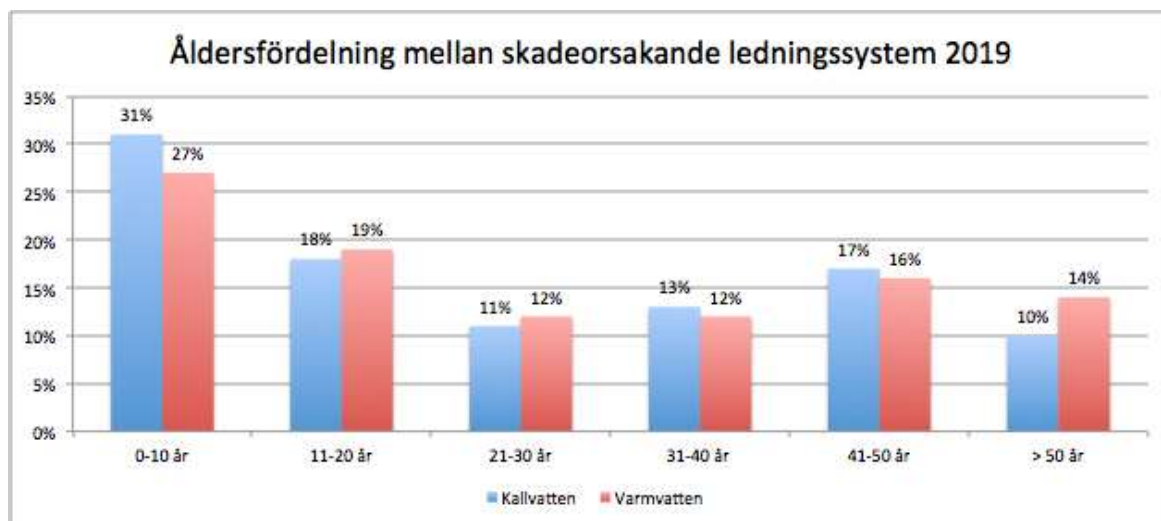
Figur 18, Åldersfördelning mellan skadeorsakande ledningssystem 2019. Statistik hämtat från *Vattenskadeundersökningen 2019*.

Om man vidare granskar åldersfördelningen mellan skadeorsakande ledningssystem kan man konstatera att det är de yngre ledningssystemen som främst är skadedrabbat, se *Figur 18*.

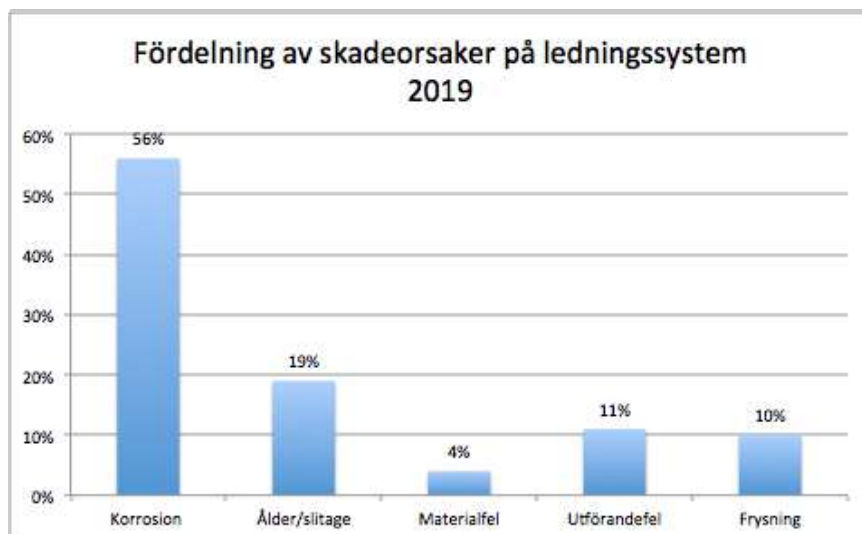
Figur 19, Fördelning av skadeorsaker på ledningssystem 2019. Statistik hämtat från Vattenskadeundersökningen 2019.

Den större delen av de orsakade skadorna på ledningssystemen orsakas av korrosion. I statistiken från 2019 så utgjorde korrosion 56% av alla skador på ledningssystem; följt av ålder/slitage 19%; materialfel 4%; utförande fel 11%; och frysning 10%. Detta presenteras i *Figur 19*.

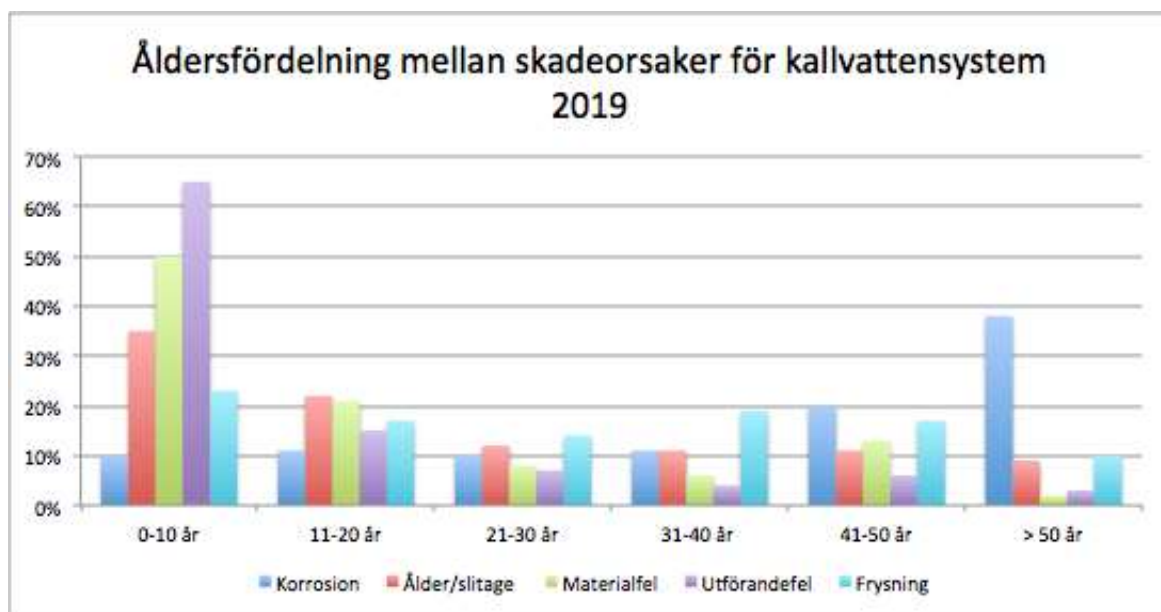
Figur 20, Åldersfördelningen mellan skadeorsaker för kallvattensystem 2019. Statistik hämtad från Vattenskadeundersökningen 2019.

Av skadorna orsakade på kall- och varmvattensystem yngre än 10 år så orsakades de flesta skadorna för utförande- och materialfel följt av ålder/slitage. Se *Figur 20* och *Figur 21* nedan för åldersfördelningen.

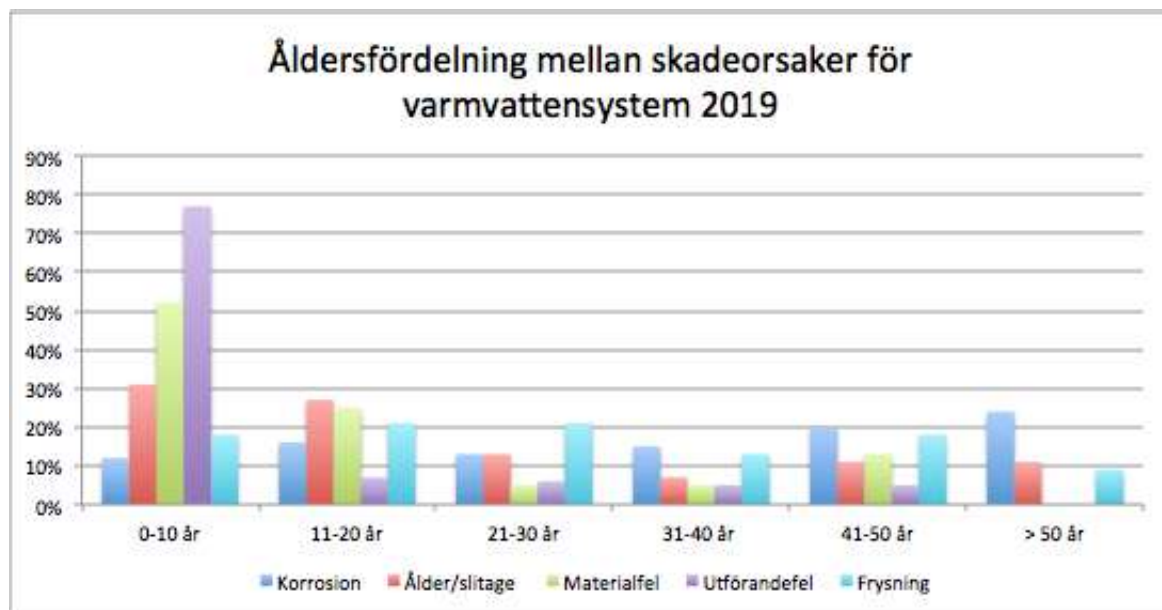
Figur 21, Åldersfördelningen mellan skadeorsaker för varmvattensystem 2019. Statistik hämtad från *Vattenskadeundersökningen 2019*.

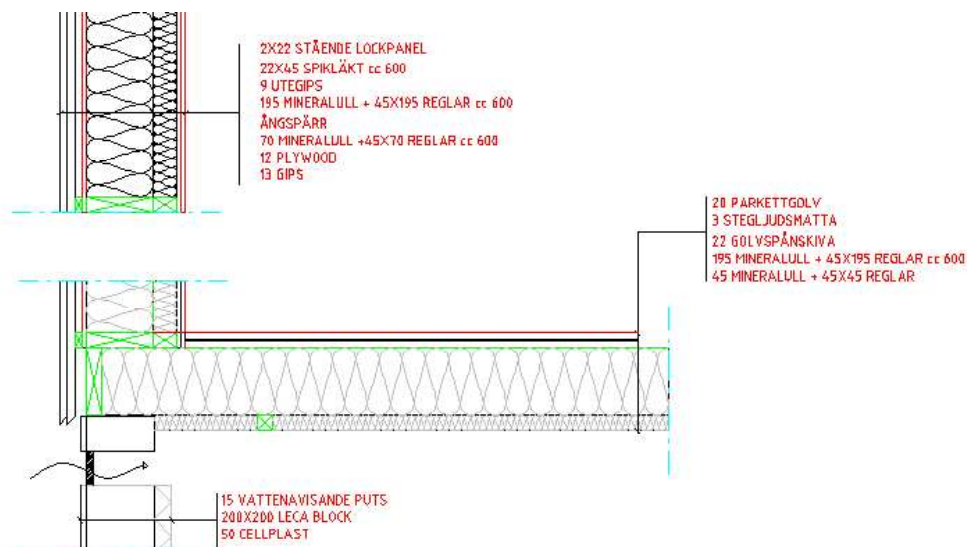
*Typkonstruktion 1*, som illustreras i *Figur 22*, är en vanlig grundkonstruktion för villor och är uppbyggd av en krypgrund med ett grundbjälklag av träreglar och isolering av mineralull och uppreglade träregelväggar med mellanliggande mineralull och stående lockpanel. Golvytskikt består av parkett och väggytskikt av gips.

Figur 22, Visar en CAD skiss på typkonstruktion 1. Illustrerad av Dominik Kaiser.

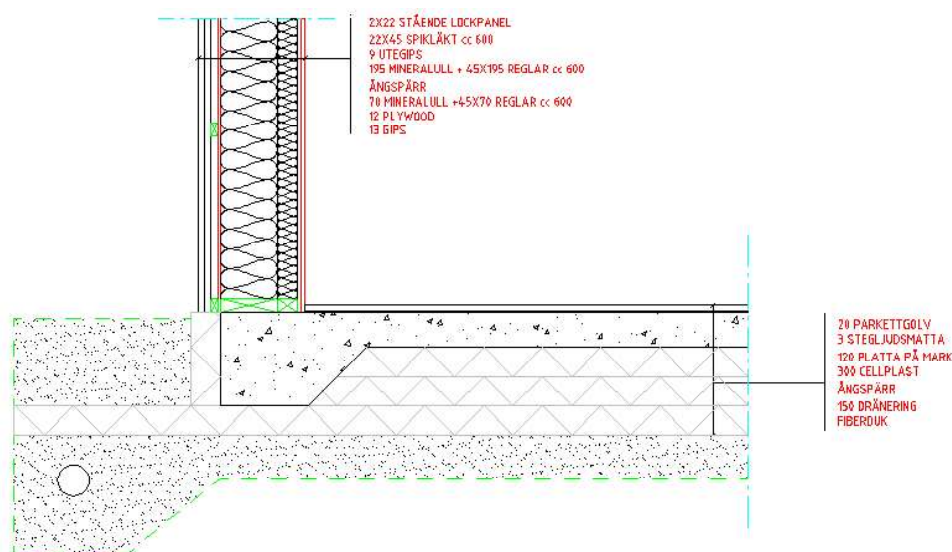
*Typkonstruktion 2*, som illustreras i *Figur 23*, är en vanlig grundkonstruktion för villor och är uppbyggd av en platta på mark med uppreglade ytterväggar av trä med mellanliggande isolering av mineralull och stående lockpanel. Grundkonstruktionen är uppbyggd av cellplast med ovanpåliggande platta av 120mm betong. Golvytskikt består av parkett och väggytskikt av gips.

Figur 23, visar en CAD skiss på typkonstruktion 2. Illustrerad av Dominik Kaiser.

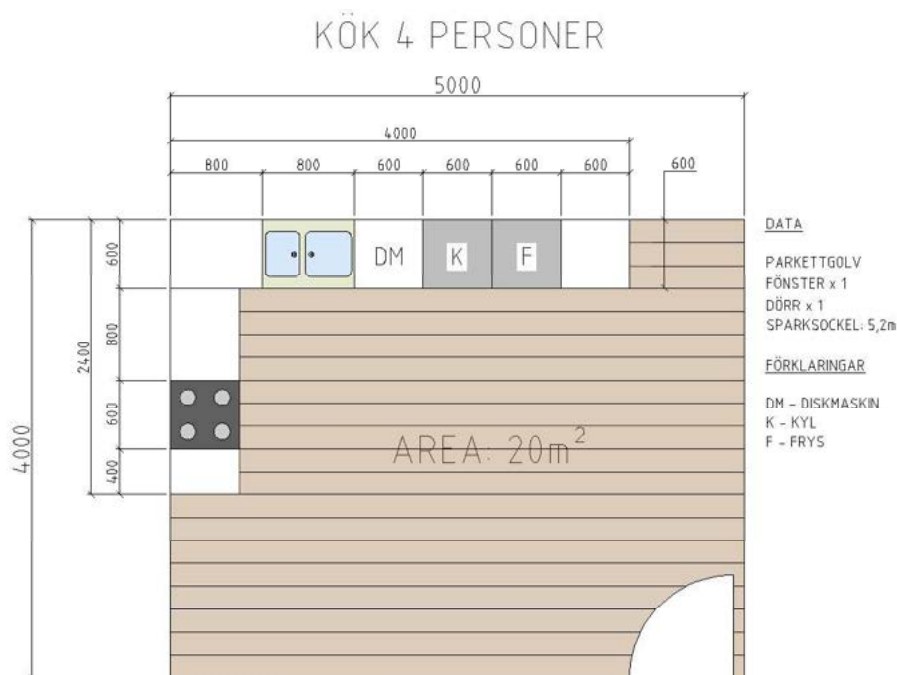
Skissen i *Figur 24* visar måttsättning för kökets utformning och utgör underlag till MEPS-kalkyl för att mäta materialåtgång. Köksinredning är placerad mot yttervägg enligt *Typkonstruktion 1* och *Typkonstruktion 2*.

Figur 24, Visar en CAD skiss på en principskiss för kök med måttsättning som beräkningsunderlag till MEPS kalkyl. Illustrerad av Dominik Kaiser.

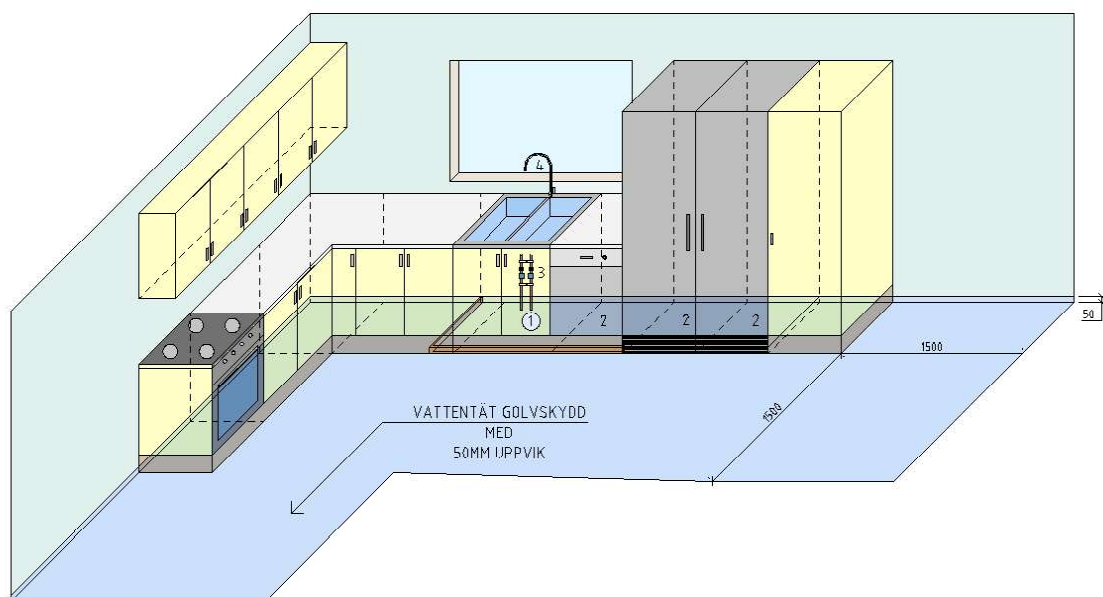
Figur 25, Illustrerar ett väl projekterat kök. Illustrerad av Dominik Kaiser.

I *Figur 25* så presenteras ett exempel på en kökskonstruktion som är projekterad på ett vattensäkert sätt. Figuren innehåller nummer vilka innebär följande:

1. Golvavlopp med torrt vattenlås och mekaniskt lukstopp, 1:50 lutning mot golvavlopp.
2. Kyl- och frysskåp samt diskmaskin bör kompletteras med vattenlarm för att uppmärksamma brukaren för droppläckage.
3. Läckagebrytare på inkommande varm- och kallvattenledning.
4. Lätt åtkomlig avstängningsventil för blandare och diskmaskin.

I kök är en heltäckande plastmatta att föredra med minst 50mm uppvik mot angränsande byggdelen under bänkskåp och vitvaror samt minst 5mm uppvik mot övriga väggar. Golvet bör ha visst fall från vägg så att vattnet snabbt blir synligt vid eventuellt läckage, eller fall mot golvavlopp som kan ta hand om eventuellt utläckande vatten.

Om det av estetiska skäl föredras parkett eller laminatgolv bör golvskyddet anbringas på liknande sätt som heltäckande plastmatta med 50mm uppvik mot angränsande konstruktion och dras under hela bänkskåpinredningen och vitvaror samt minst 1,5 meter utanför skåpen, detta bör kombineras med en läckagebrytare som stryper vattenflödet vid eventuellt läckage och vattenlarm som uppmärksammar brukaren på läckaget.

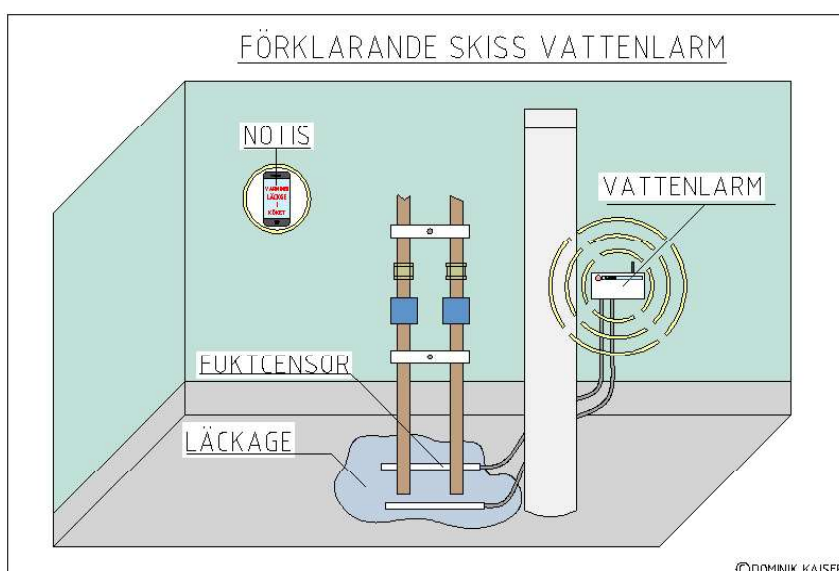
Vattenlarmet varnar då sensorerna exponeras för vatten och fungerar på liknande sätt som en brandvarnare vid rökutveckling eller inbrottslarm vid obehörigt intrång. Det finns olika varianter av vattenlarm som på olika sätt ska varna brukaren genom höga ljudsignaler, det finns även vissa vattenlarm som kan sända notiser till brukarens mobiltelefon eller som notifierar en larmcentral som i sin tur kontakter brukaren (Verisure Securitas Direct Group, 2020). Ett vattenlarm kan förebygga och begränsa vattenskadans omfattning genom att uppmärksamma brukaren i ett tidigt skede. De vanligaste vattenlarm är ett lokalt larm som har begränsad nytta då brukaren förutsätts vara hemma för att vattenlarmet ska fylla sin funktion. Vattenlarm som kan larma via notis eller kontakt av larmcentral har större förebyggande funktion då brukaren kan varnas då vederbörande är bortrest eller på jobbet och kan då snabbare vidta åtgärder. De flesta vattenlarm är batteridrivna som brandvarnare och signalerar med ljudsignal när det är dags att byta batteri samt testknapp för att testa larmets att larmets ljudsignal fungerar. Se *Figur 28* för en förklarande skiss.

Figur 28, Förklarande skiss vattenlarm. Illustrerad av Dominik Kaiser.

I *Säkra köket mot vattenskador* (Säkert Vatten AB, 2016) så presenteras vattenlarmet, även kallat läckagevarnare, som har syftet att uppmärksamma brukaren på eventuellt vattenläckage i bostaden. Larmet placeras i dolda utrymmen där läckor kan vara svåra att upptäcka och där förhöjd risk för läckage föreligger. I köksutrymmet så installeras larmet oftast under diskmaskin, i diskbänkskåpet, vid avlopp och under kyl- och frysskåp.

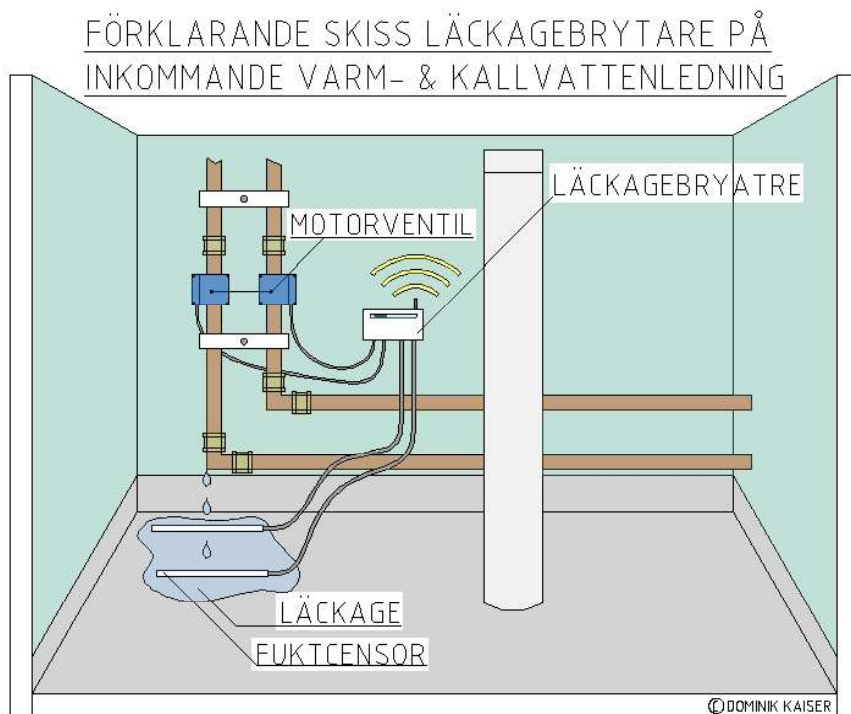
Läckagebrytare är en detektorstyrd ventil som genom mätning och eller sensor övervakar lokalt för att identifiera och stoppa läckage (Säkra larm i Sverige AB, 2020). En läckagebrytare monteras direkt i vägguttaget och kan stoppa läckage från enskilda maskiner och monteras exempelvis på diskmaskiner, vattenanslutna kyl/frys och kaffemaskiner etcetera. Vissa modeller kan även installeras på inkommande varm- och kallvattenledningar (Säkert Vatten AB, 2016). När läckagebrytaren identifierar ett läckage stänger motorventilen av vattentillförseln direkt och kan även bryta strömtillförseln till produkten som är inkopplad till läckagebrytaren (Folksam, 2020). Vissa modeller kan även via en knapptryckning stänga av vattnet när brukaren inte är hemma. Se *Figur 29* för en förklarande skiss.

Figur 29, Förklarande skiss läckagebrytare. Illustrerad av Dominik Kaiser.

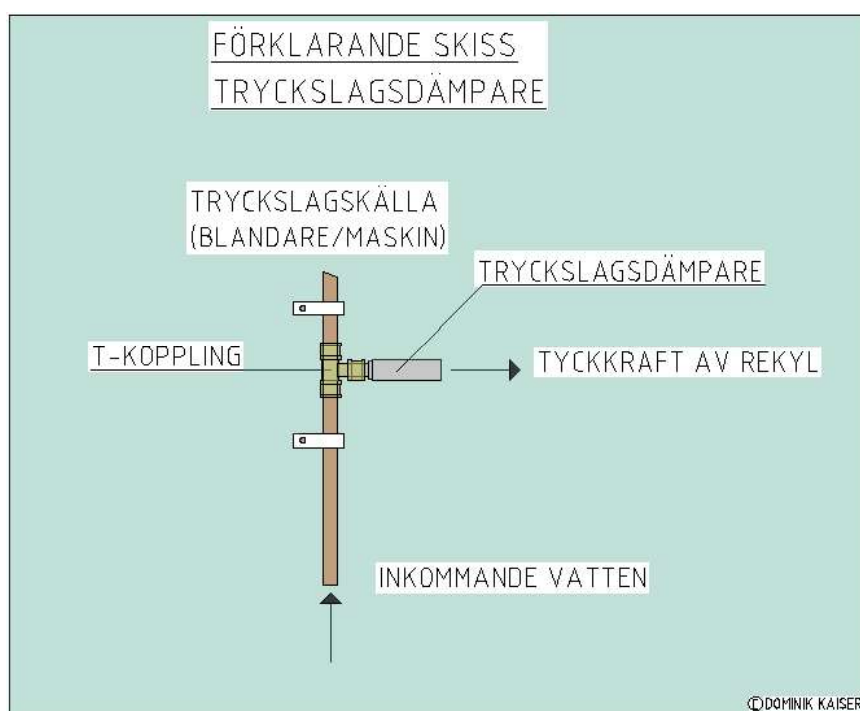
En tryckslagsdämpare har som uppgift att dämpa tryckslag och förebygga de skador som kan uppstå till följd. Tryckslag kan uppstå till följd av att exempelvis diskmaskinens magnetventiler för inkommande vatten stänger snabbt eller enhandsblandare stängs av snabbt. Tryckkraften som uppstår i ledningen kan orsaka stora mekaniska påfrestningar för kopplingar, skarvar och rörfästningar som över längre tid kan orsaka läckage. Tryckslagsdämparen består av en cylinder som är öppen i ena änden samt en rörlig kolv som tätas av o-ringar mot cylinderns vägg. Kolven absorberar tryckstöten och minskar påfrestningarna på ledningssystemet. Tryckslagsdämparen installeras med en T-koppling, där tryckslagsdämparen monteras vinkelrätt mot ledningen. För att uppnå bästa funktion bör tryckslagsdämparen installeras så nära avstängningsstället som möjligt. Se *Figur 28* för en förklarande skiss.

Figur 30, Förklarande skiss tryckslagsdämpare. Illustrerad av Dominik Kaiser.

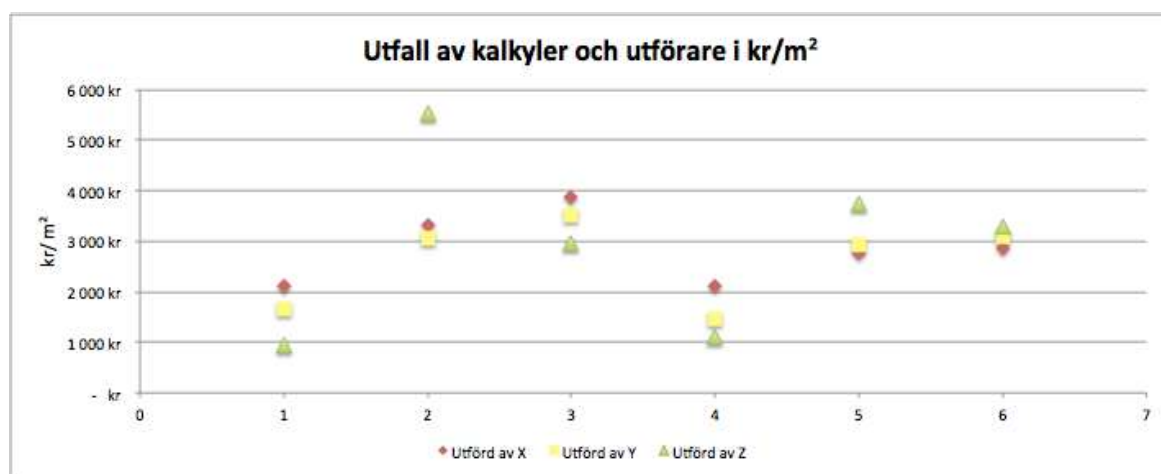
I *Figur 34* nedan presenteras utfallet av de 18 genomförda kalkylerna redovisat per skadescenario, totalt gjordes tre kalkyler per skadescenario och ytan som omfattas i alla kalkylerna är 20 m<sup>2</sup>. Resultatet redovisas som bedömd åtgärds kostnad/m<sup>2</sup> och skadescenario. Åtgärds kostnaderna för kalkyler i undersökningen hamnade inom snitt intervallet 1568 kr/m<sup>2</sup> till 3969 kr/m<sup>2</sup>. Utförare X har beräknat kostnader för tur- och returesor med ett genomsnittligt bedömt reseavstånd på 15 km enkelresa. Utförare Y och Z har endast räknat med enkelresa med bedömt genomsnittligt reseavstånd på 15 km. Detta har påverkat att kostnadsutfallet för kalkyler utförda av X, då dessa har ökade kostnader för transporter och ställtider jämfört med kalkyler från utförare Y och Z.

Figur 34, Utfall av kalkyler och utförande i kr/m<sup>2</sup>. Data presenterat från *Bilaga XII Ekonomisk sammanställning utförda MEPS-kalkyler*.

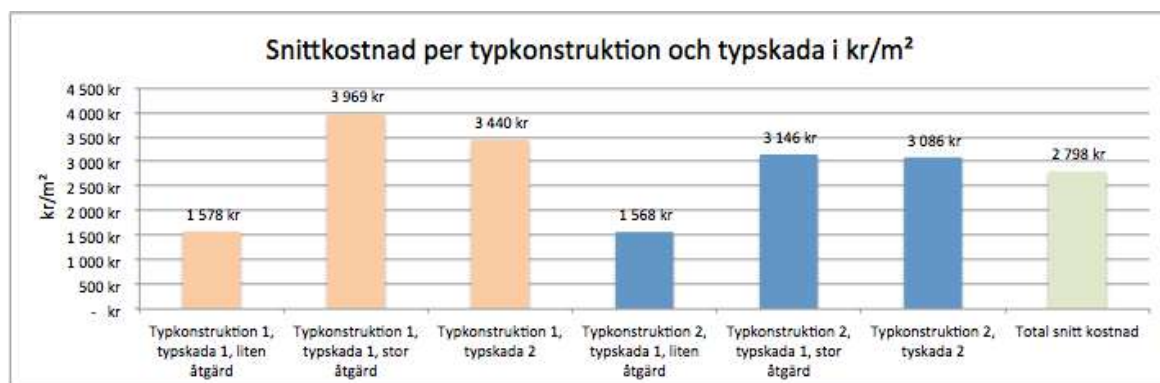
I *Figur 35* nedan redovisas snittkostnaden per skadescenario uttryckt i kr/m<sup>2</sup>. Skador orsakade på *Typkonstruktion 1* kostade i snitt 2996 kr/m<sup>2</sup> att åtgärda, skador orsakade på

*Typkonstruktion 2* kostade i snitt 2600 kr/m<sup>2</sup> att åtgärda. Det går även att notera att åtgärdskostnaden för varje skadescenario var i snitt dyrare att åtgärda för *Typkonstruktion 1*. Av resultatet att döma är *Typkonstruktion 2* bättre ur ett kostnadsperspektiv då en vattenskada behöver åtgärdas.

Figur 35, Snittkostnad per typkonstruktion och typskada i kr/m<sup>2</sup>. Data presenterat från *Bilaga XII Ekonomisk sammanställning utförda MEPS-kalkyler*.

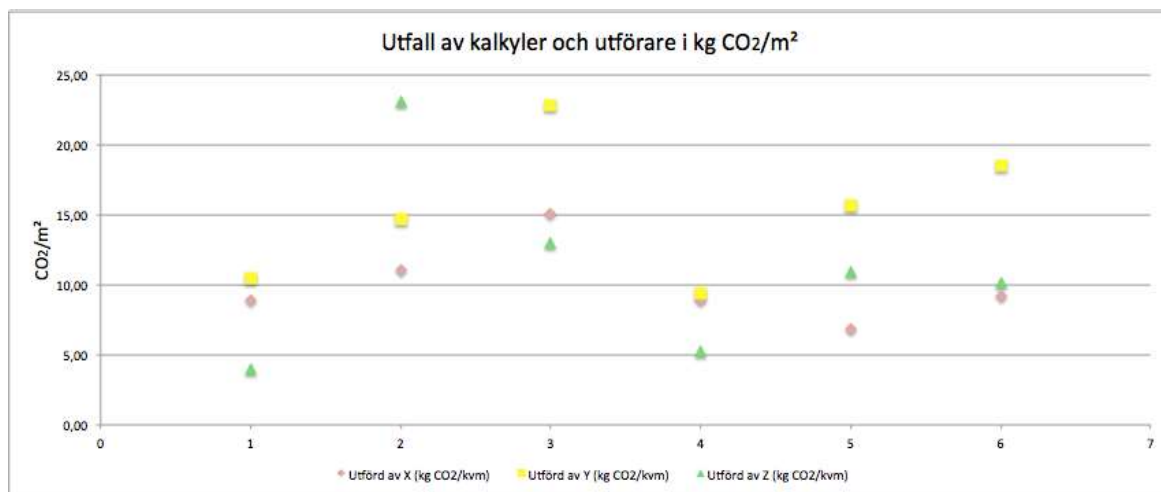
I *Figur 36* presenteras utfallet av de 18 genomförda miljöberäkningar som baseras på de utförda MEPS-kalkylerna, redovisat per skadescenario. Totalt gjordes tre kalkyler per skadescenario och resultatet redovisas som bedömd miljöbelastning i kgCO<sub>2</sub>e/m<sup>2</sup> och skadescenario. Koldioxidbelastningen för miljöberäkningar i undersökningen hamnade inom intervallet 3,97 kgCO<sub>2</sub>e/m<sup>2</sup> till 23,14 kgCO<sub>2</sub>e/m<sup>2</sup>.

Figur 36, visar utfallet av alla utförda kalkyler per utförare och skadescenario, resultatet uttrycks i kgCO<sub>2</sub>e/m<sup>2</sup>. Data presenterat från *Bilaga XIII Miljö sammanställning utförda MEPS-kalkyler*.

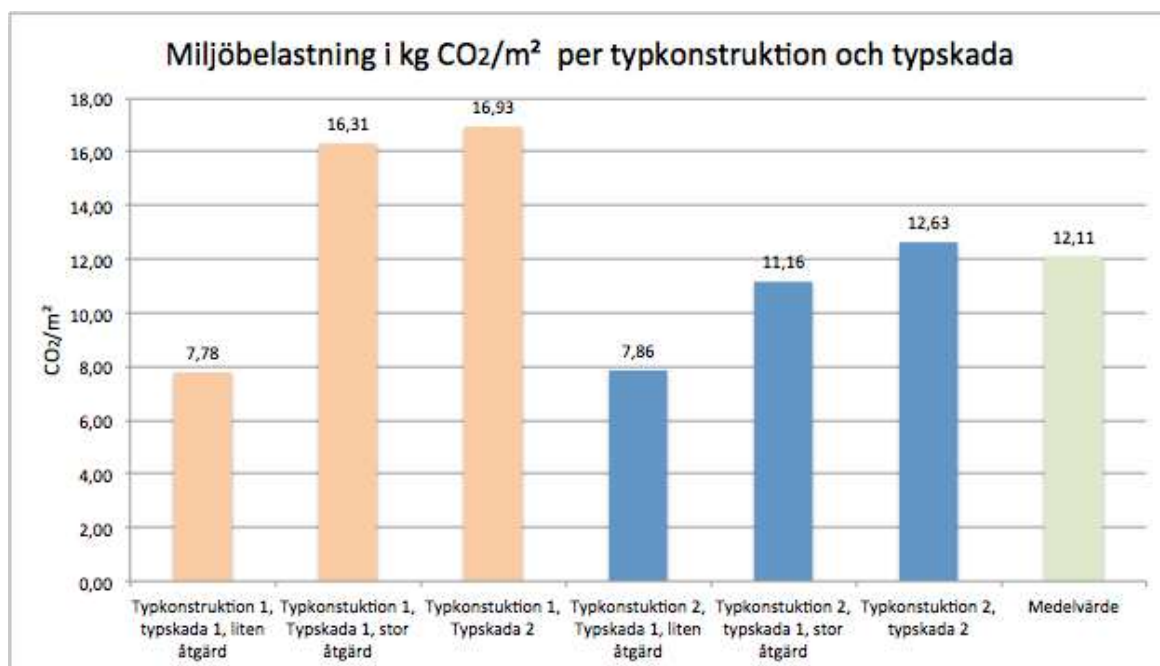
I *Figur 37* redovisas genomsnittliga koldioxidbelastning per skadescenario uttryckt i kgCO<sub>2</sub>e/m<sup>2</sup>. Skador orsakade på typkonstruktion 1 medförde i snitt en miljöbelastning på 13,68 kgCO<sub>2</sub>e/m<sup>2</sup> för att åtgärda. Skador orsakade på typkonstruktion 2 medförde i snitt en miljöbelastning på 10,55 kgCO<sub>2</sub>e/m<sup>2</sup> för att åtgärda. Det går även att notera att 2/3 av skadescenarion medförde en högre koldioxidbelastning för typkonstruktion 1 och typskada 1, liten åtgärd var ungefär lika för båda typkonstruktioner. Av resultatet att döma är typkonstruktion 2 bättre ur ett miljöperspektiv avseende koldioxidbelastning då en vattenskada behöver åtgärdas.

Figur 37, visar genomsnittlig miljöbelastningen i kgCO<sub>2</sub>e/m<sup>2</sup> per skadescenario samt totalt medelvärde av samtliga skadescenarion. Data presenterat från *Bilaga XIII Miljö sammanställning utförda MEPS-kalkyler*.

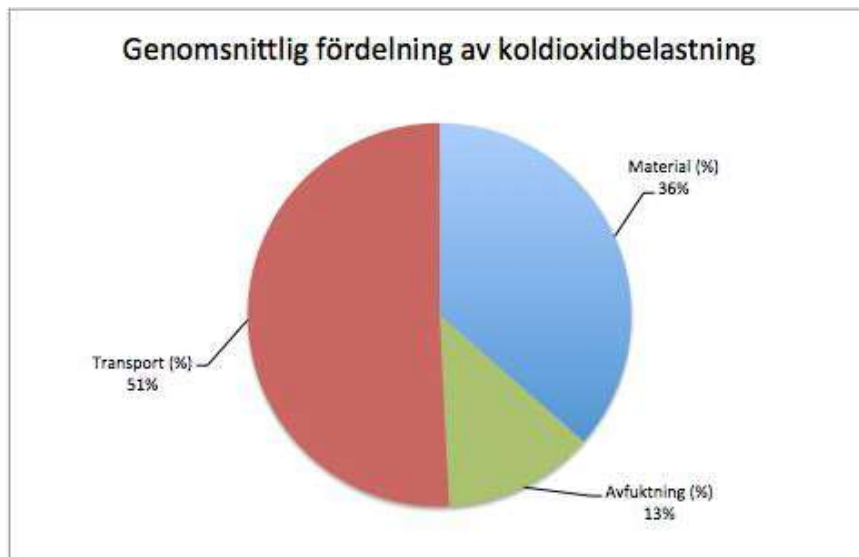
Fördelningen mellan material, transporter och avfuktning för genomsnittliga skadan enligt undersökningen förehöll sig enligt det cirkeldiagram som presenteras i *Figur 38* nedan.

Figur 38, Genomsnittlig fördelning av koldioxidbelastning.
