EXAMENSARBETE INOM BYGGTEKNIK OCH DESIGN,  
GRUNDNIVÅ, 15 HP  
*STOCKHOLM, SVERIGE 2020*

# **Konsekvenser av vattenskador i bostadskök**

En undersökning av orsaker, förebyggande  
åtgärder, kostnader samt miljöbelastning av  
vattenskador i bostadskök

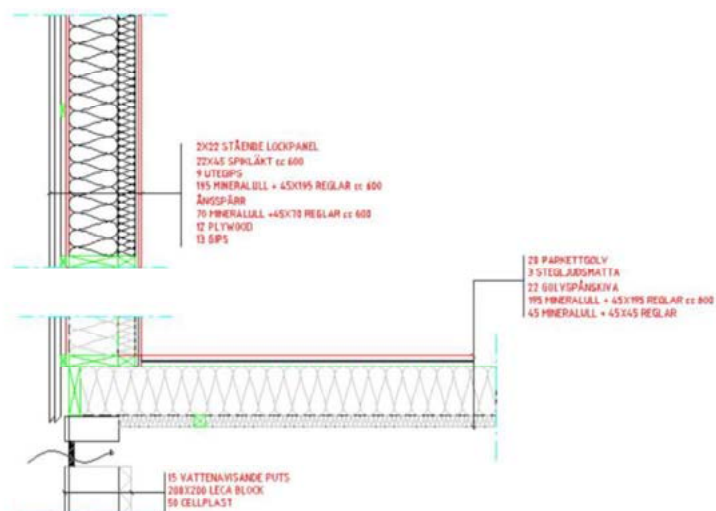
#### Typkonstruktion 1

Är en vanlig grundkonstruktion för villor och är uppbyggd av en kryppgrund med ett grundbjälklag av träreglar, isolering av mineralull och trossbotten samt uppreglade träregelväggar med mellanliggande mineralull och stående lockpanel. Golvytskiikt består av parkett och väggytskiikt av gips.

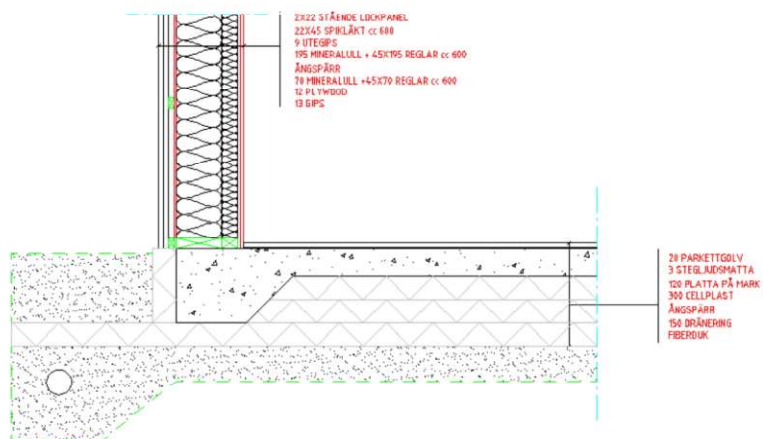
### Typkonstruktion 2

Är en vanlig grundkonstruktion för villor och är uppbyggd av en platta på mark med uppreglade ytterväggar av trä med mellanliggande isolering av mineralull och stående lockpanel. Grundkonstruktionen är uppbyggd av cellplast med ovanpåliggande platta av 120mm betong. Golvet är uppreglat och golvytskikt består av parkett och väggytskikt av gips.

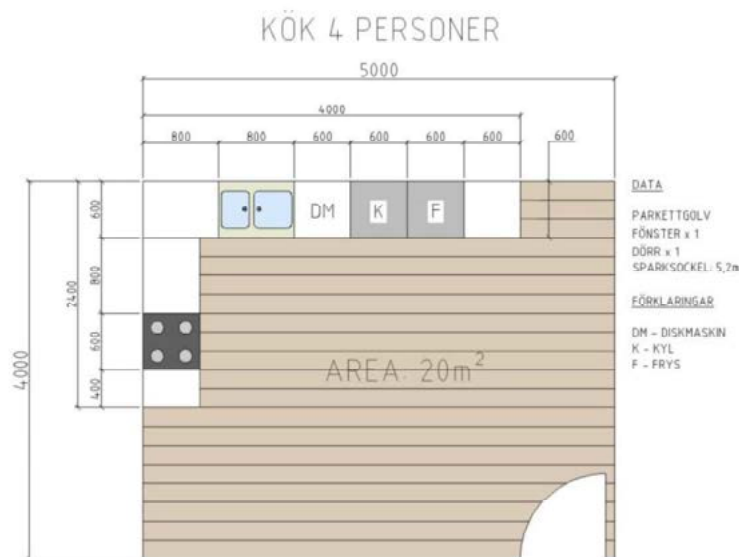
### Skiss

Skissens måttsättning utgör underlag till MEPS-kalkyl för att mäta materialåtgång. Köksinredning är placerad mot yttervägg enligt typkonstruktioner 1 & 2.
