# Branden på Oceana

Lars Magnusson

Regional Insatsledare, Räddningstjänsten Storgöteborg (1996)

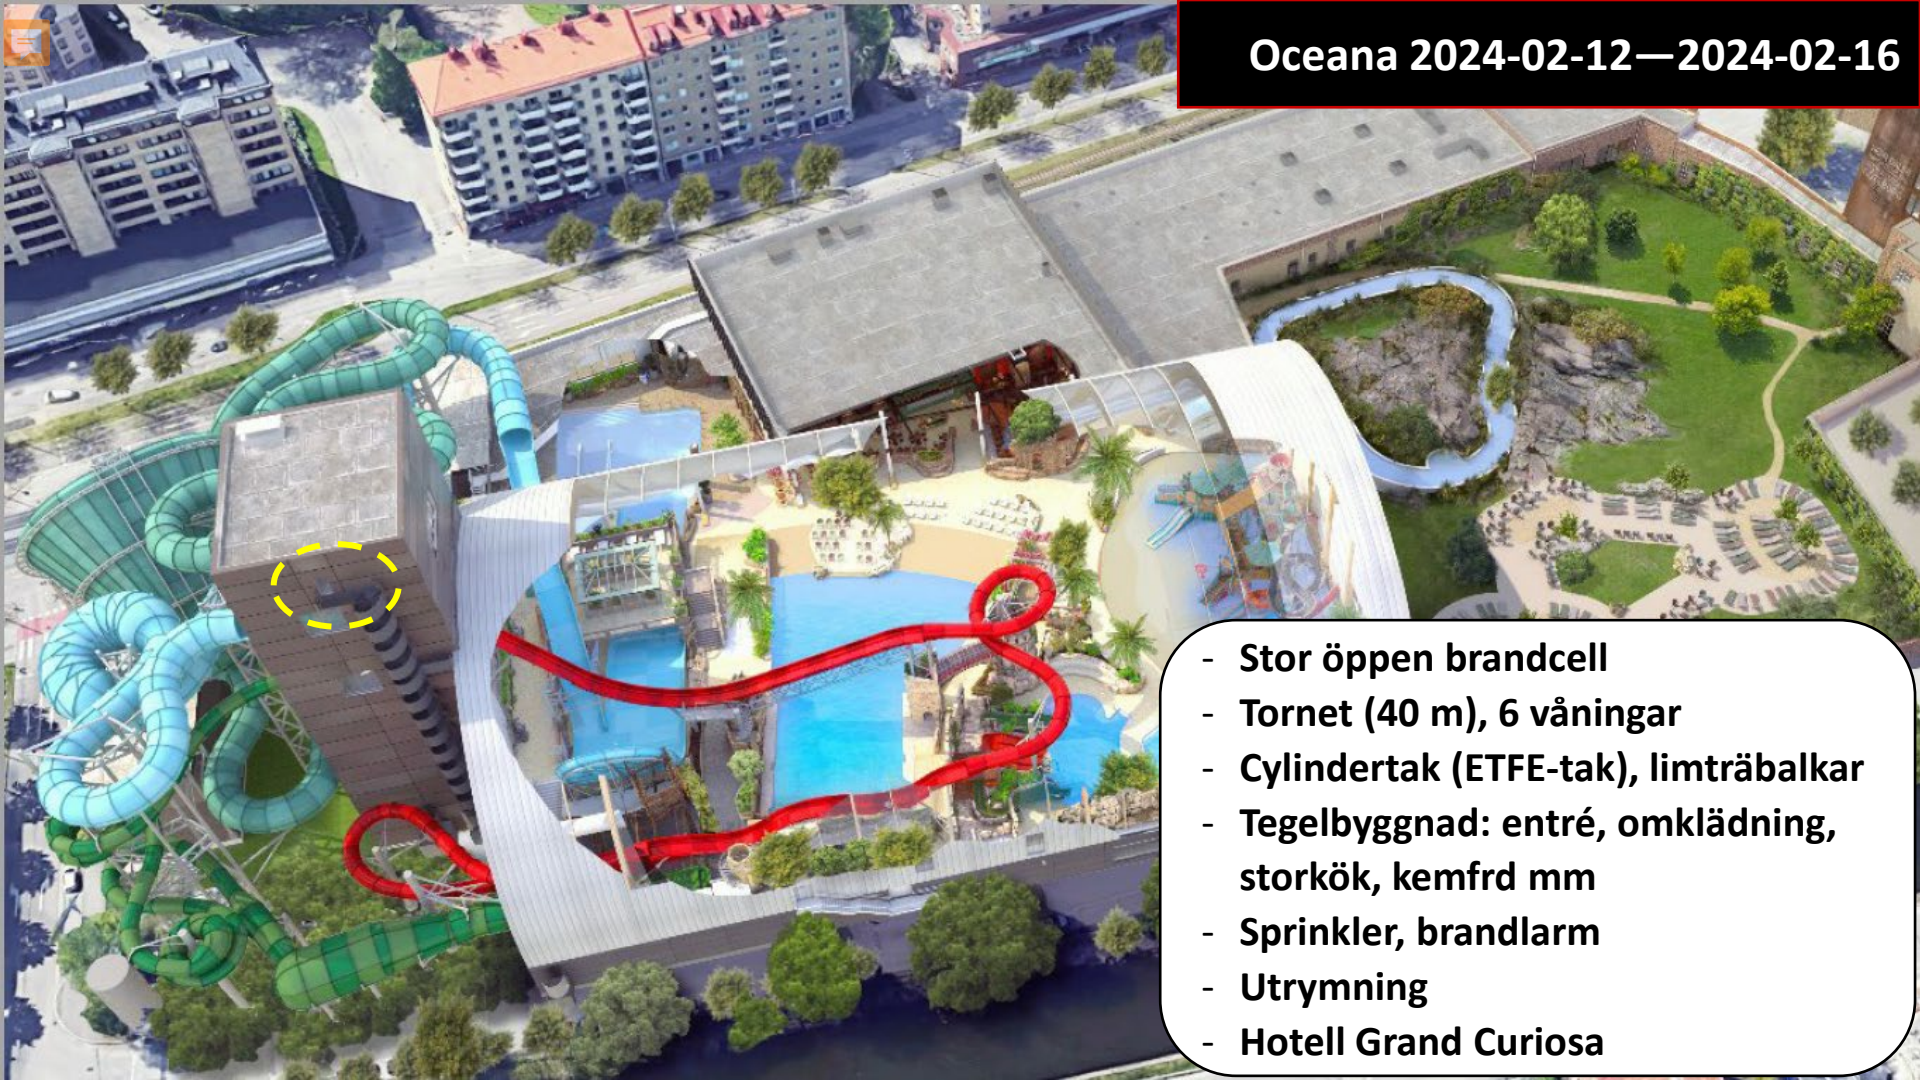
- Stor öppen brandcell
- Tornet (40 m), 6 våningar
- Cylindertak (ETFE-tak), limträbalkar
- Tegelbyggnad: entré, omklädning, storkök, kemfrd mm
- Sprinkler, brandlarm
- Utrymning
- Hotell Grand Curiosa

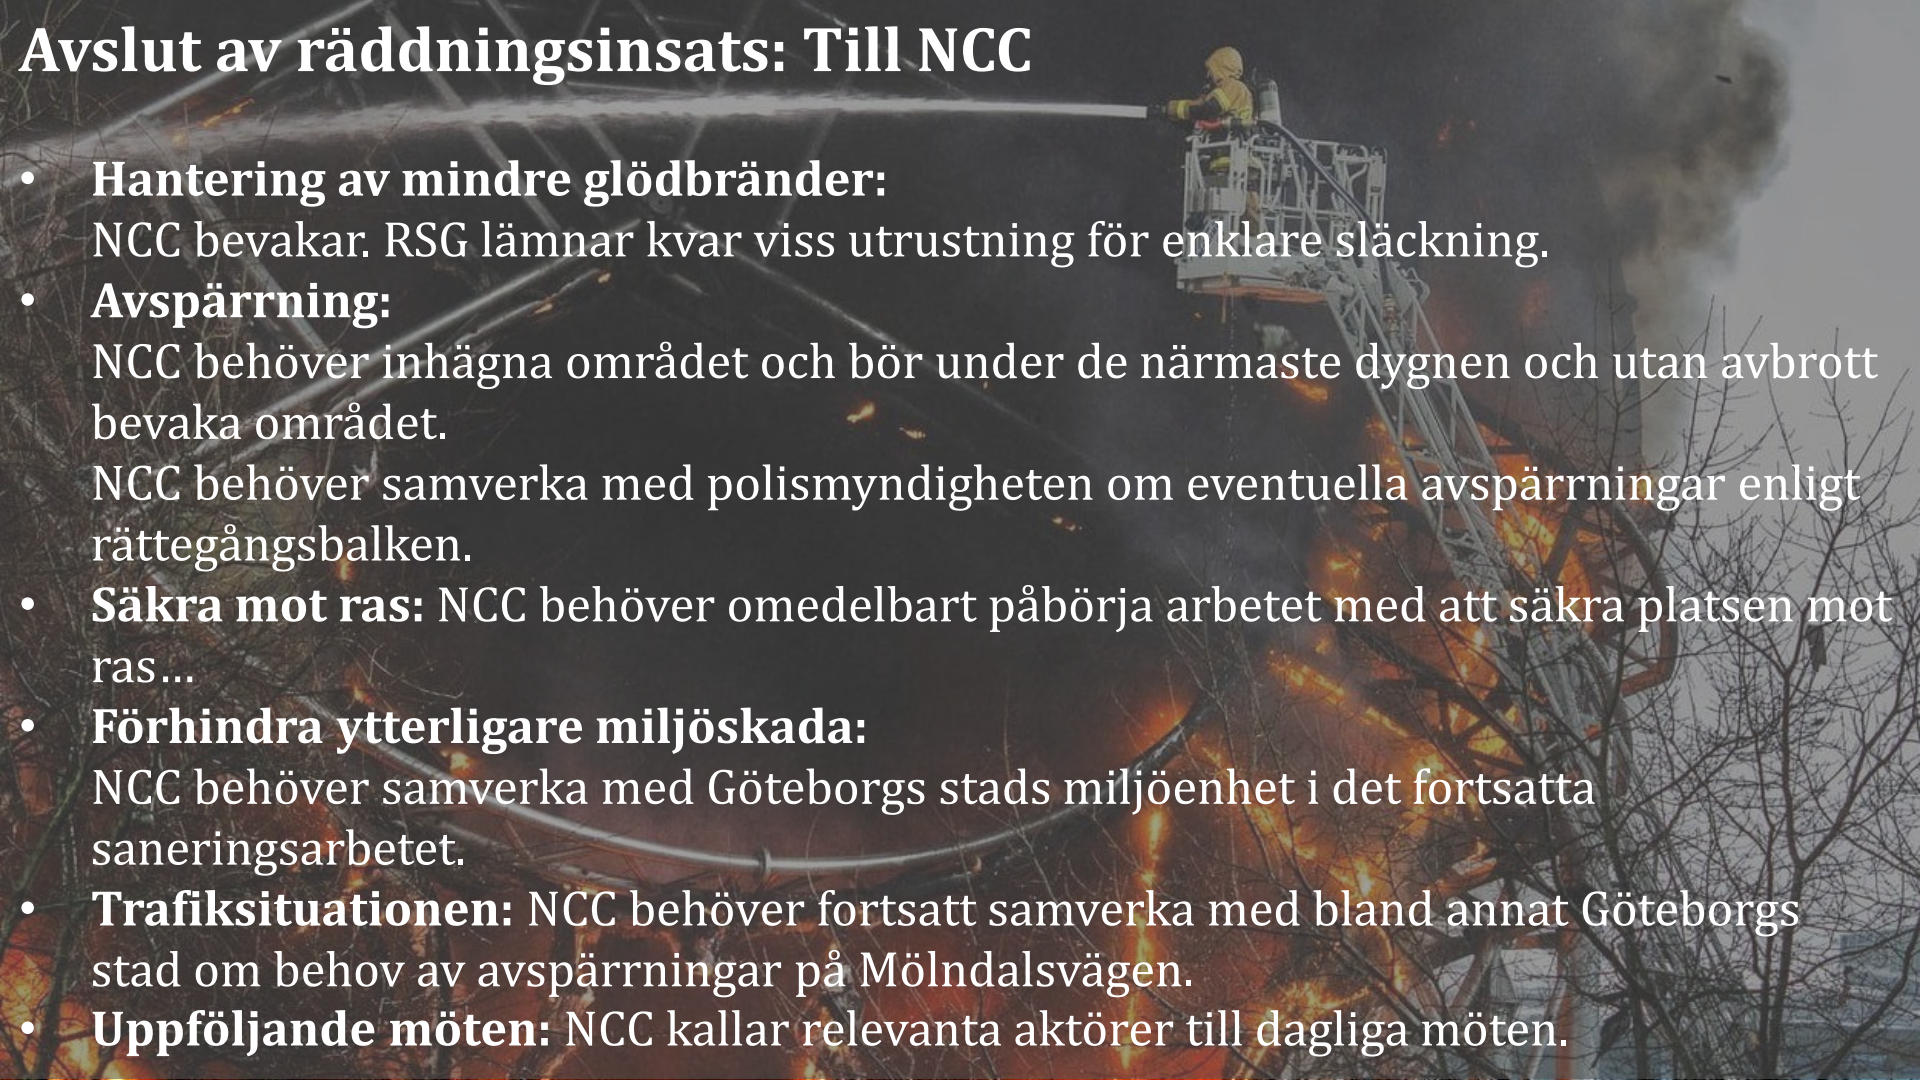
A firefighter in full protective gear is positioned on a hydraulic ladder, directing a powerful stream of water from a hose onto a large, intense fire. The fire is consuming a structure, with bright orange flames and thick black smoke billowing upwards. The scene is set at night, with the fire providing the primary light source. Bare tree branches are visible in the foreground, partially obscuring the view of the fire.
